Översiktlig miljöteknisk undersökning

Bollebygds Prästgård 1:5, Bollebygds kommun

2011-10-28

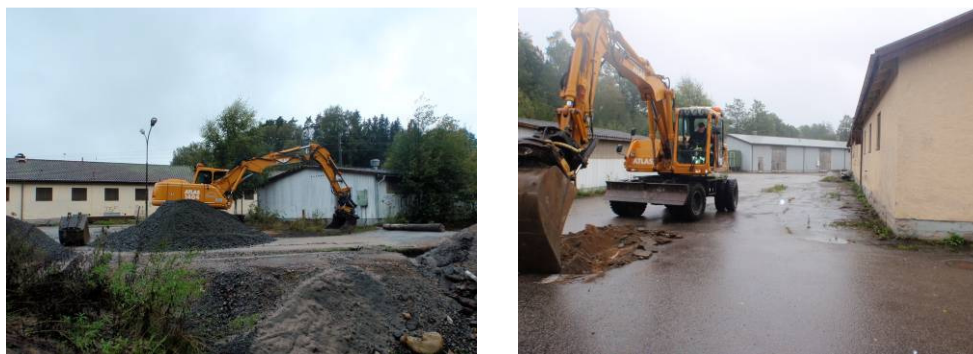
Vid provgroppsgrävningen noterades ett sandigt material ned till botten på ca 2 m. I den ena av provgropparna förekom mycket stora stenar/block.

**Figur 2** Foto från provgroppsgrävning. Provgrop 1108 till vänster och 1109 till höger.
