# Statusbesiktning

## Lokes väg Bollebygd

<b>Utgivare:</b>	<b>Peter Hägglund</b>
<b>Datum:</b>	<b>2025-08-27</b>
<b>Uppdragsnummer:</b>	<b>202508-01</b>
<b>Utgåva/Status:</b>	<b>Version 1</b>
<b>Besiktningsman:</b>	<b>Peter Hägglund</b>
<b>Uppdragsledare:</b>	<b>Marcus Fager</b>

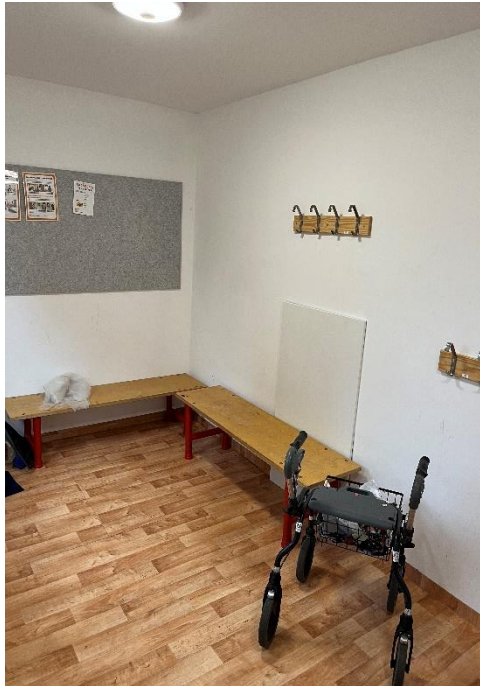
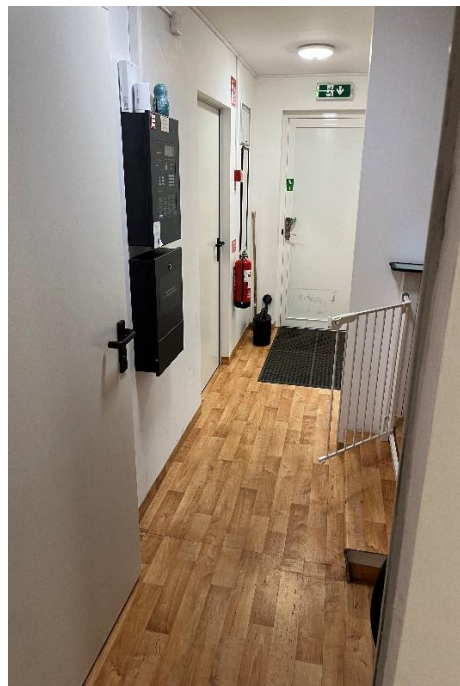
**Entré:** Ytskikt slitet, golv slitet

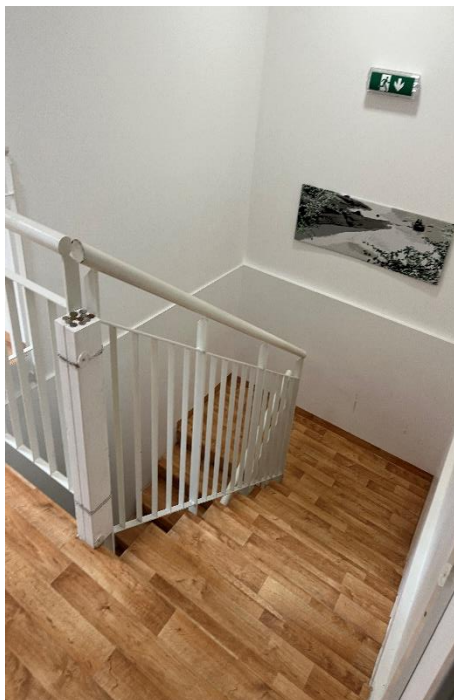
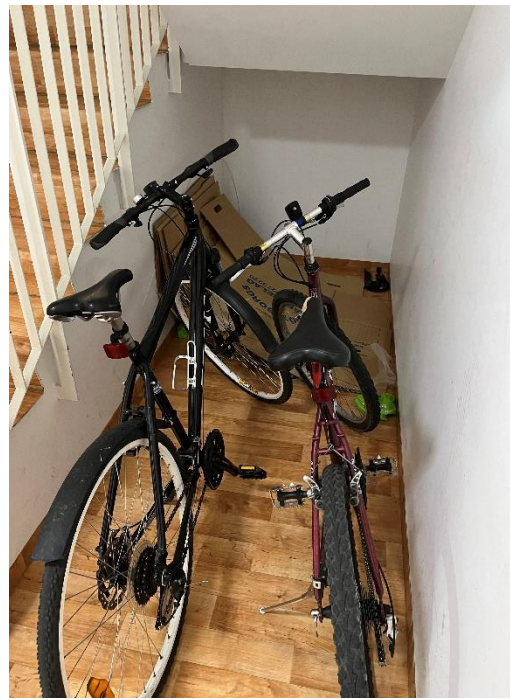
**Trapphus:** Cyklar parkerade, flyttkartonger ligger i en hög (brandfarligt)

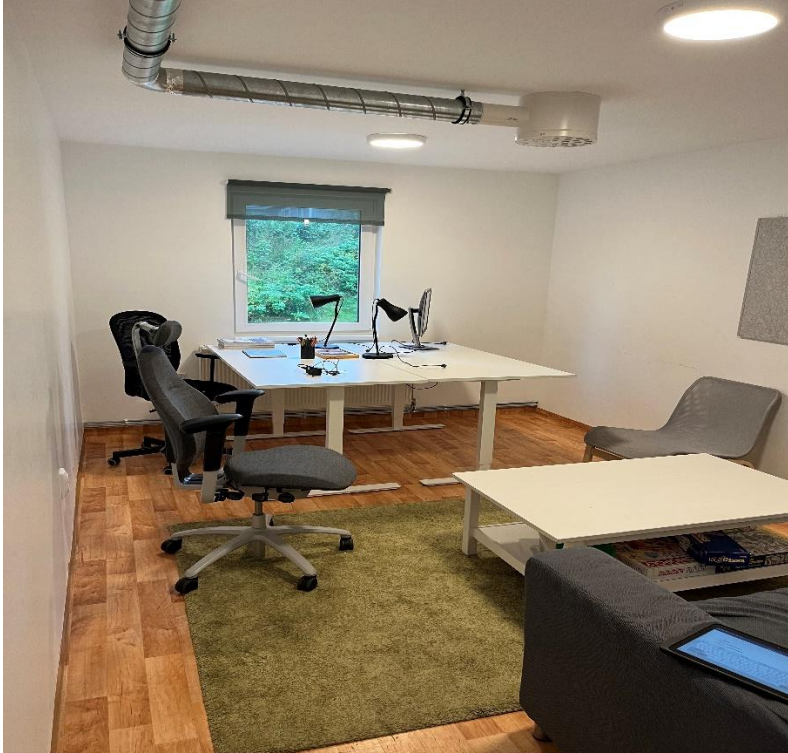
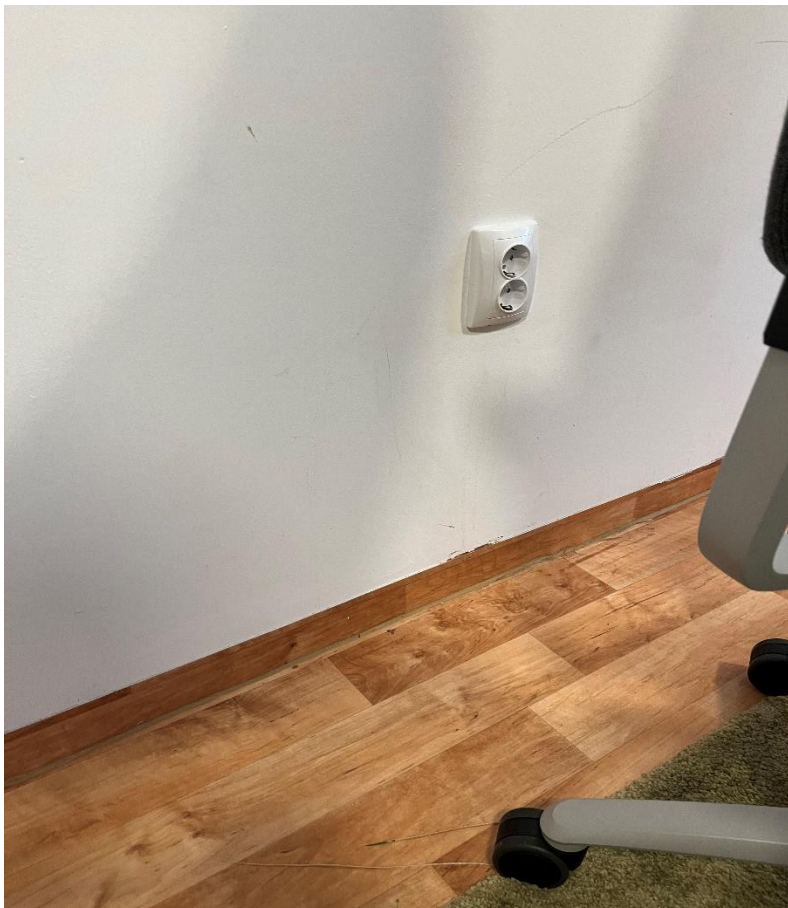
**Rum 1 Kontor**

Skarp lukt i lokal av fukt/mögel, el håller inte eu standard

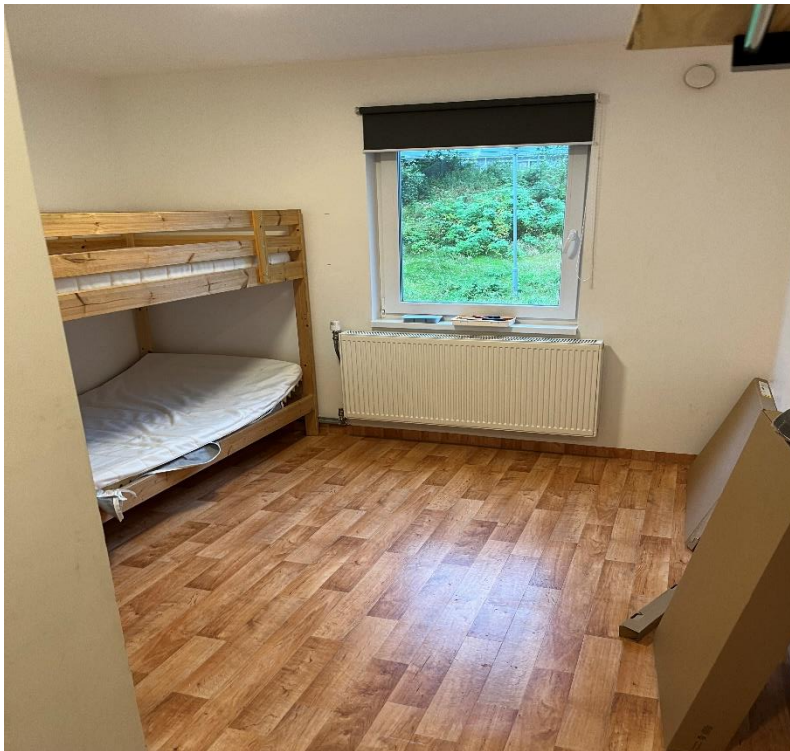
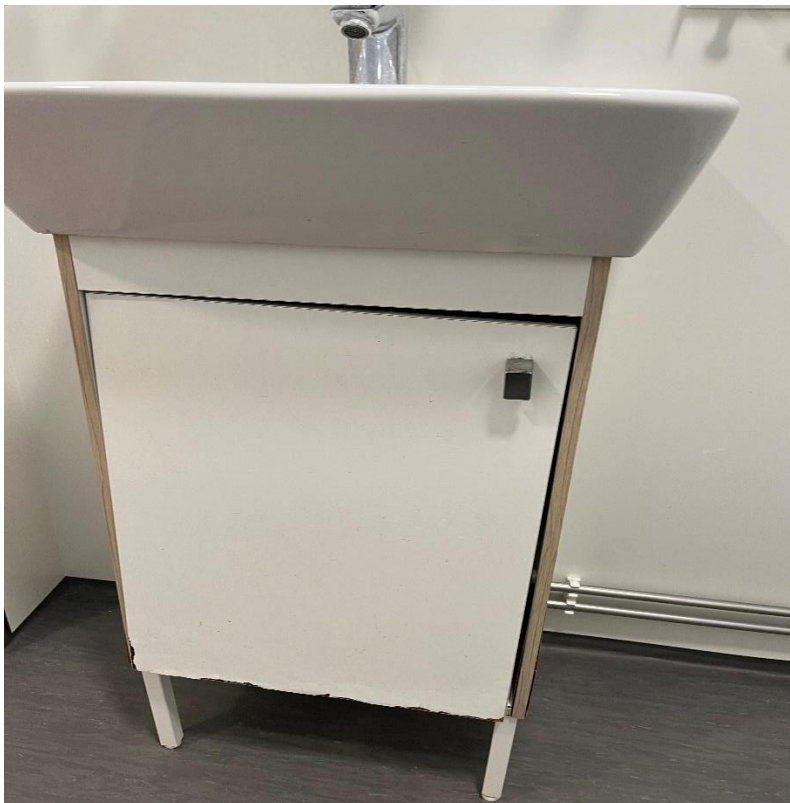
**Rum 2:** slitet golv och ytskikt, kommod fuktskadad, lukt i rummet  
ventilation wc / dusch fungerar inte

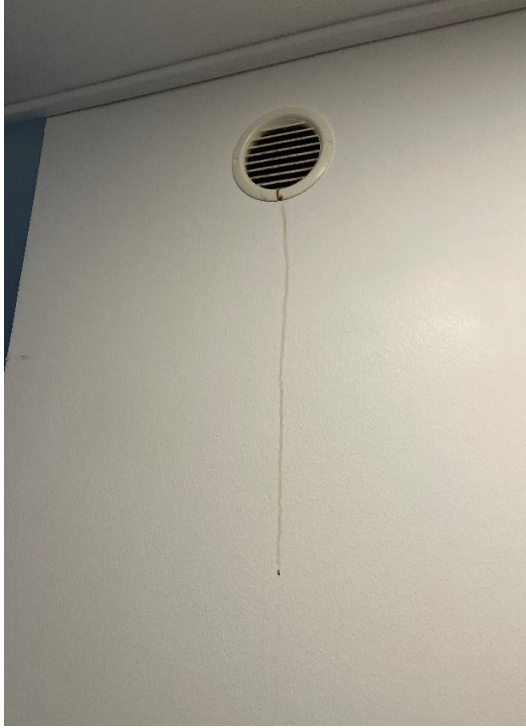
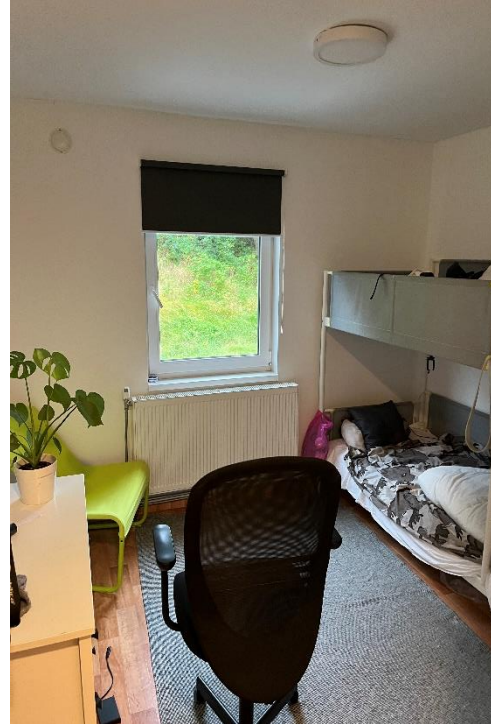
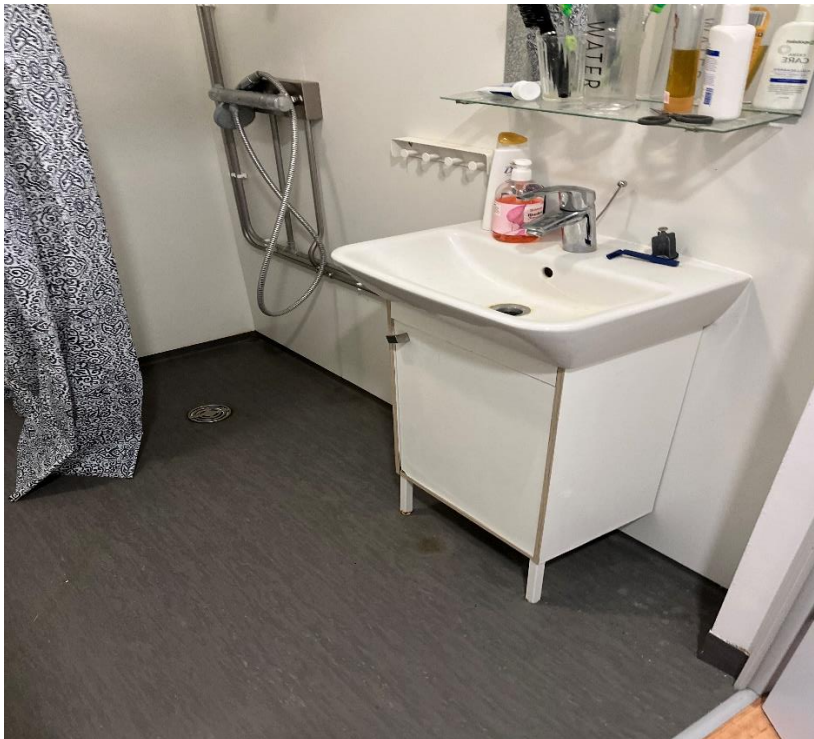
**RUM:3** Tilluft är stängd i sovutrymme, ventilation wc/dusch fungerar inte, vattenavrinning från ventilation från wc, kommod fuktskadad, lukt i rummet

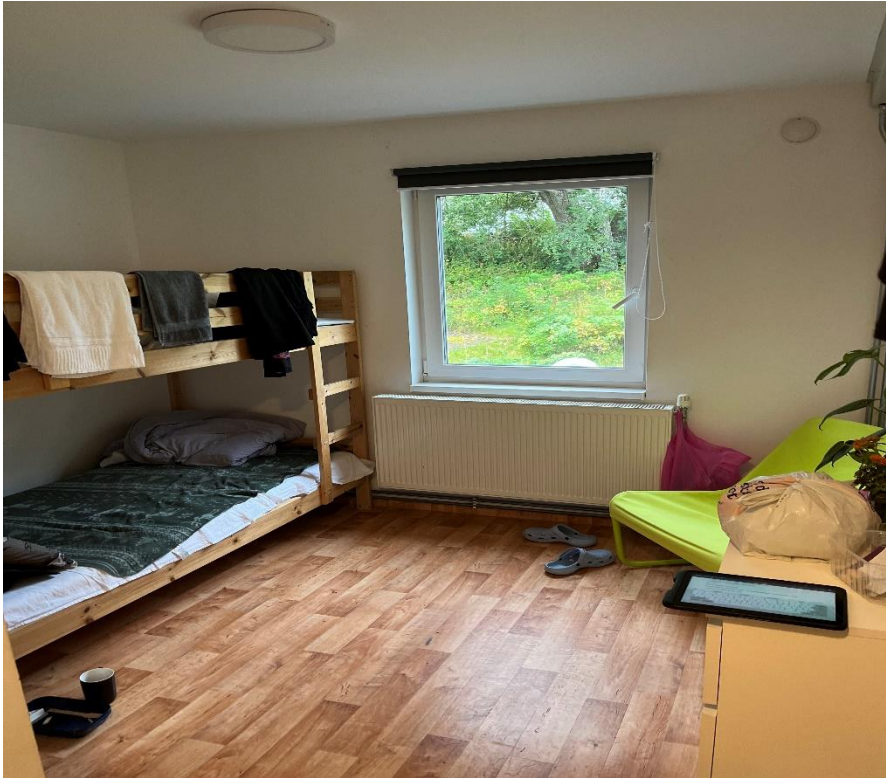
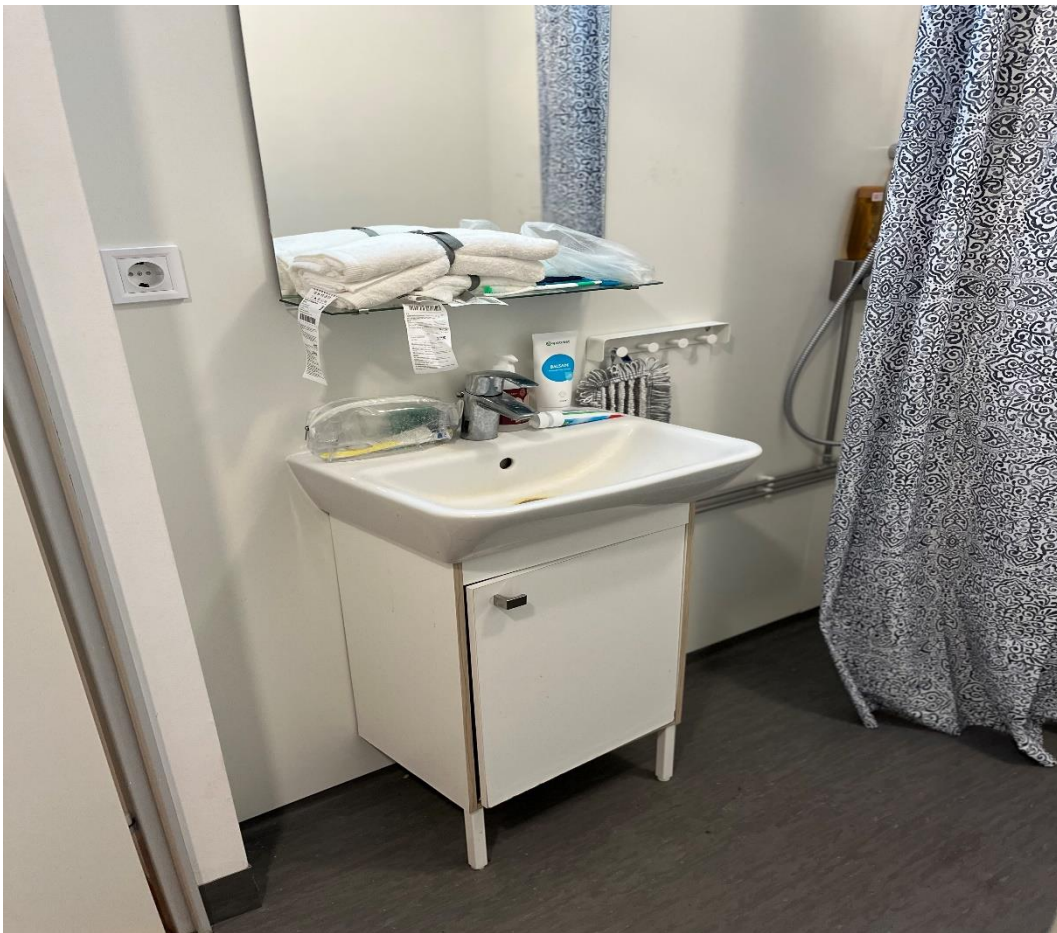
**Rum 4:** Tilluft stängd, kommod fuktskadad, lukt i rummet, ventilation fungerar inte i wc/dusch

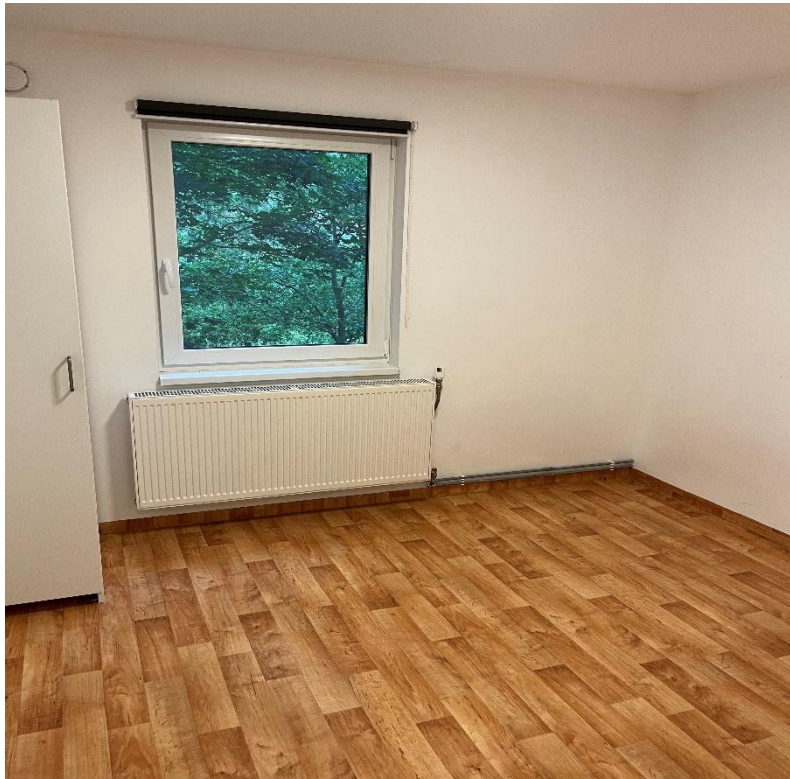
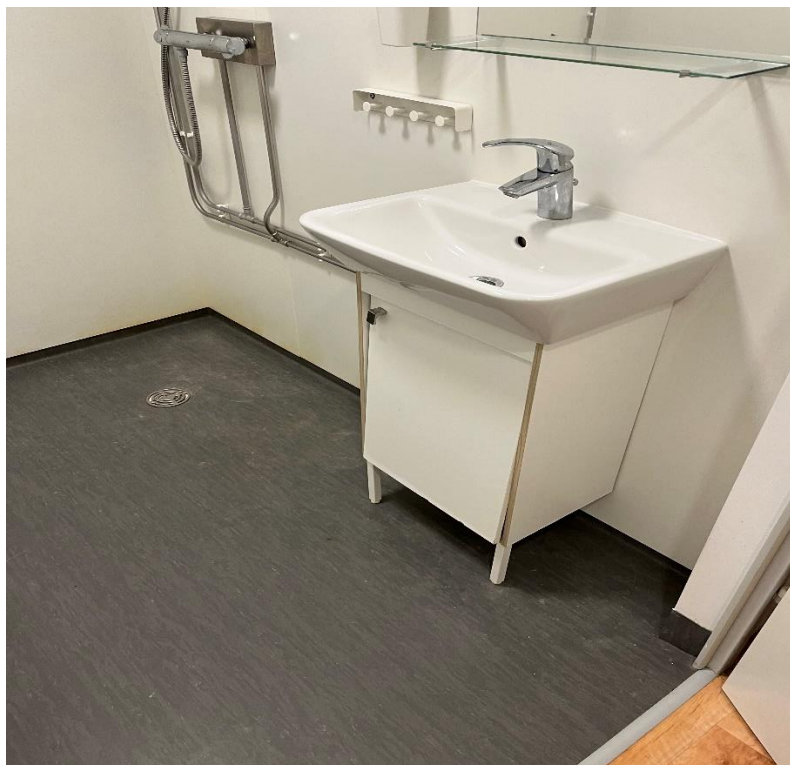
**Rum 5:** Ytskikt slitet, golv slitet, ventilation wc/dusch fungerar inte  
kommod fuktskadad, belysning lever sitt eget liv

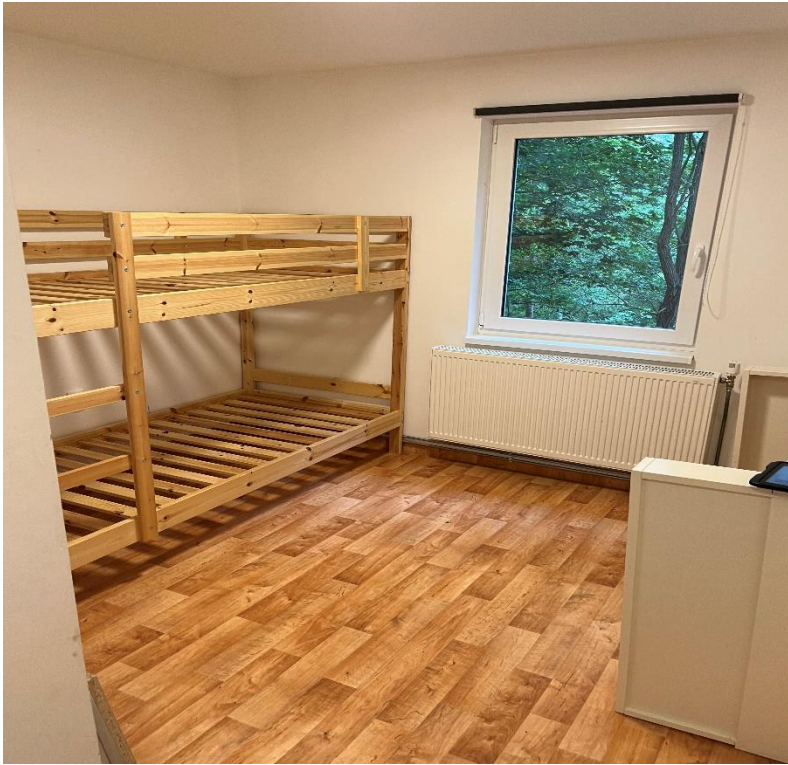
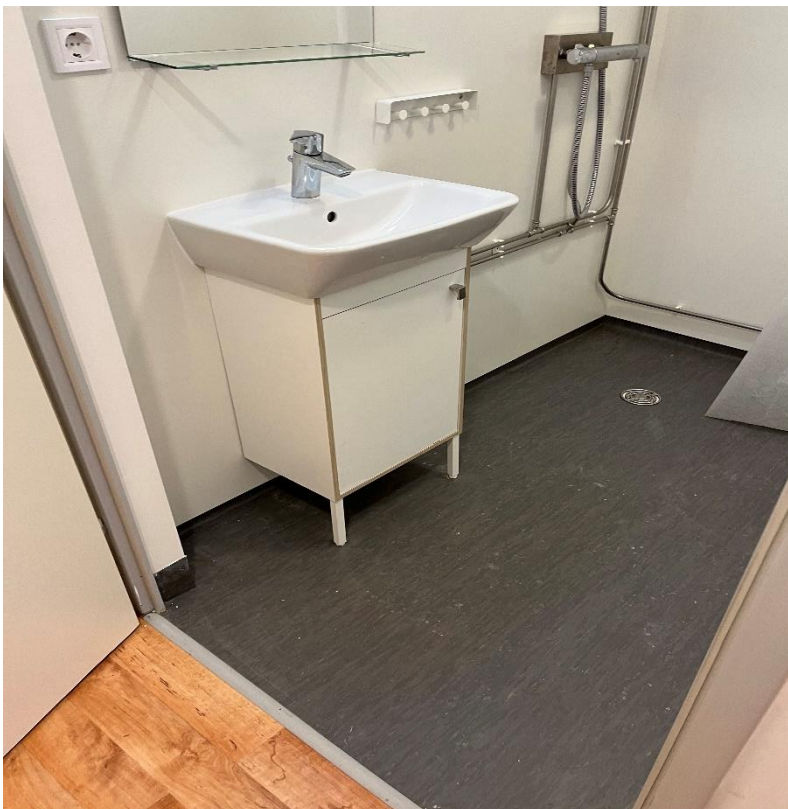
**Rum 6: Ytskikt skitet, golv slitet, ventilation wc/dusch fungerar inte kommod är fuktskadad, dörr tar i golv**

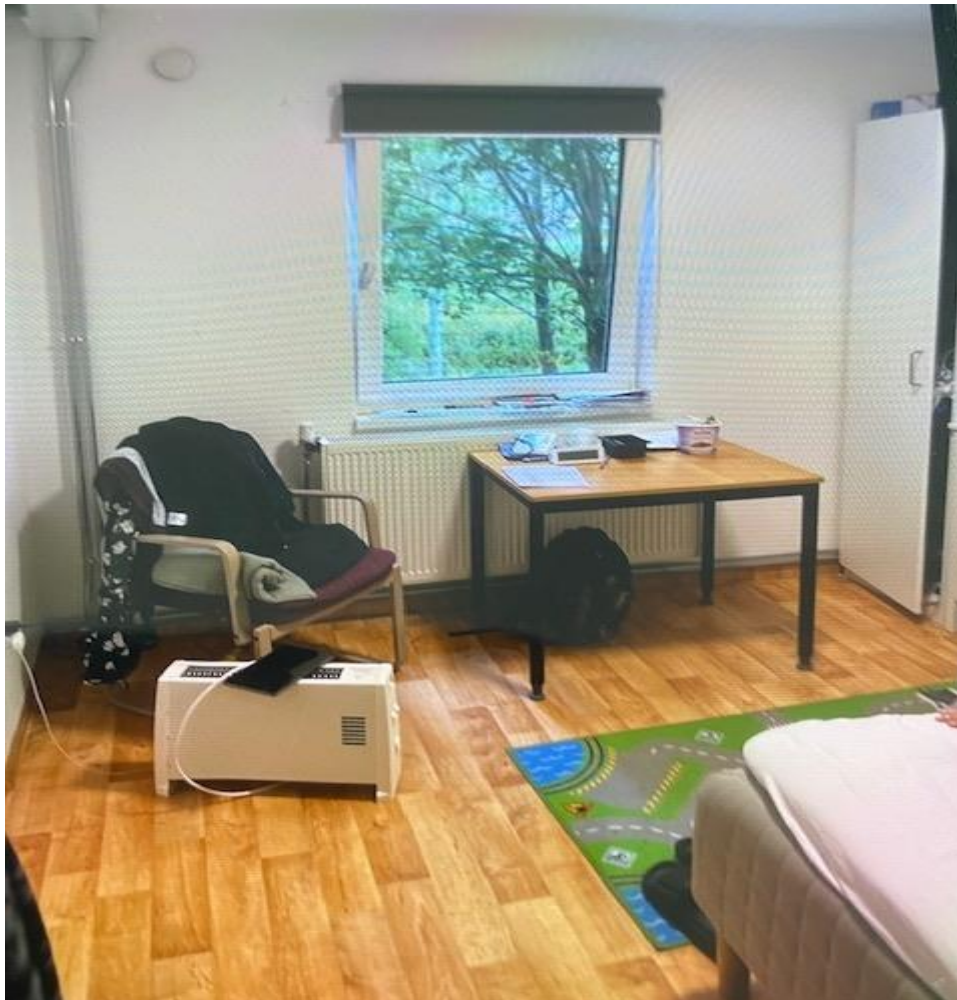
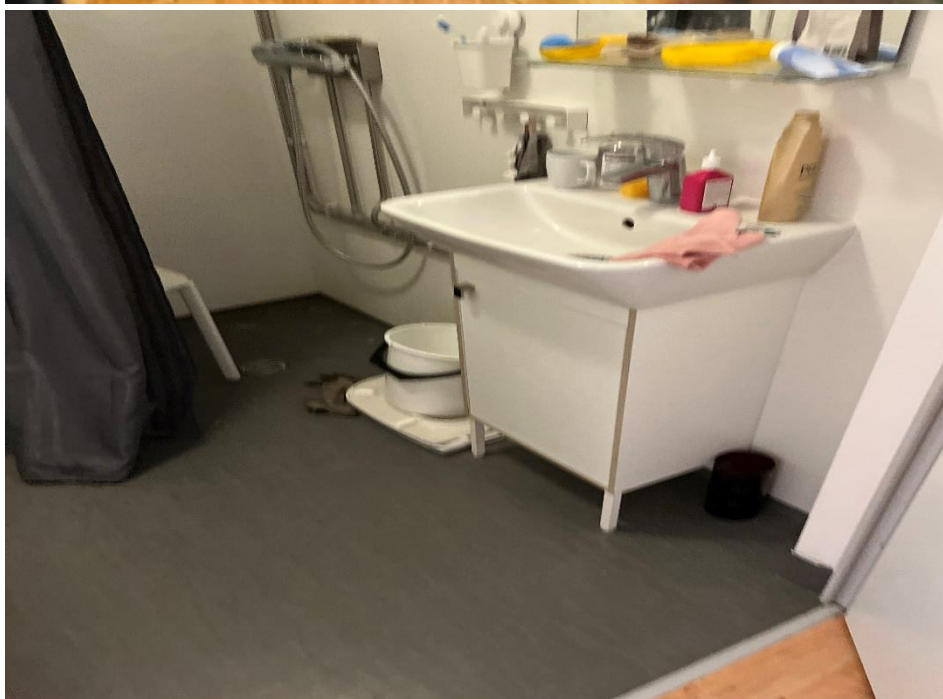
**Rum 7: Äldre damen,** Ventilation wc/dusch fungerar inte, kommod fuktskadad, ytskikt slitet, från doft

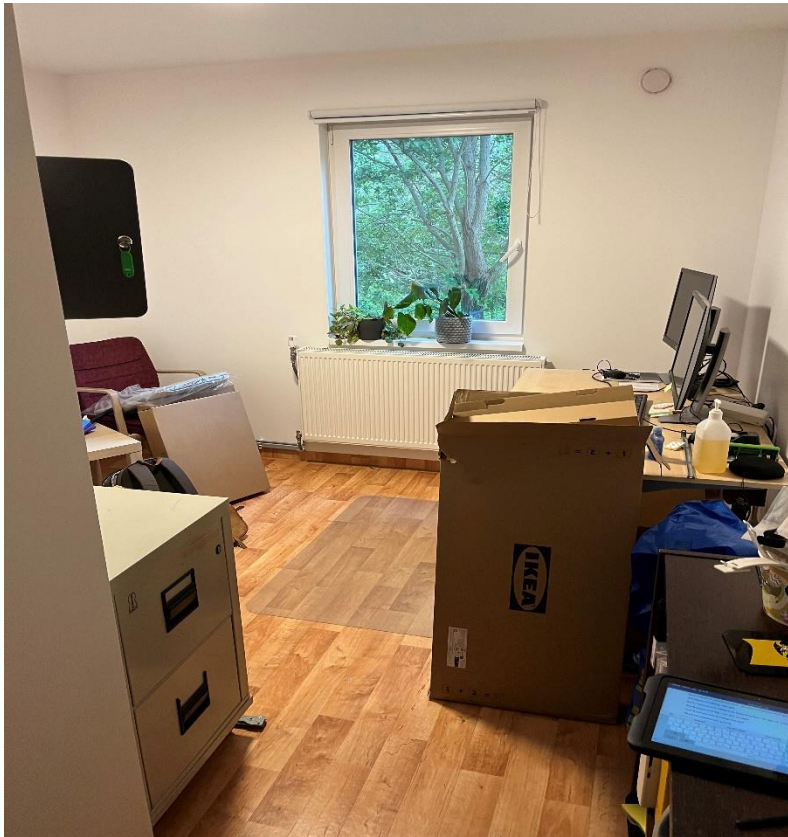
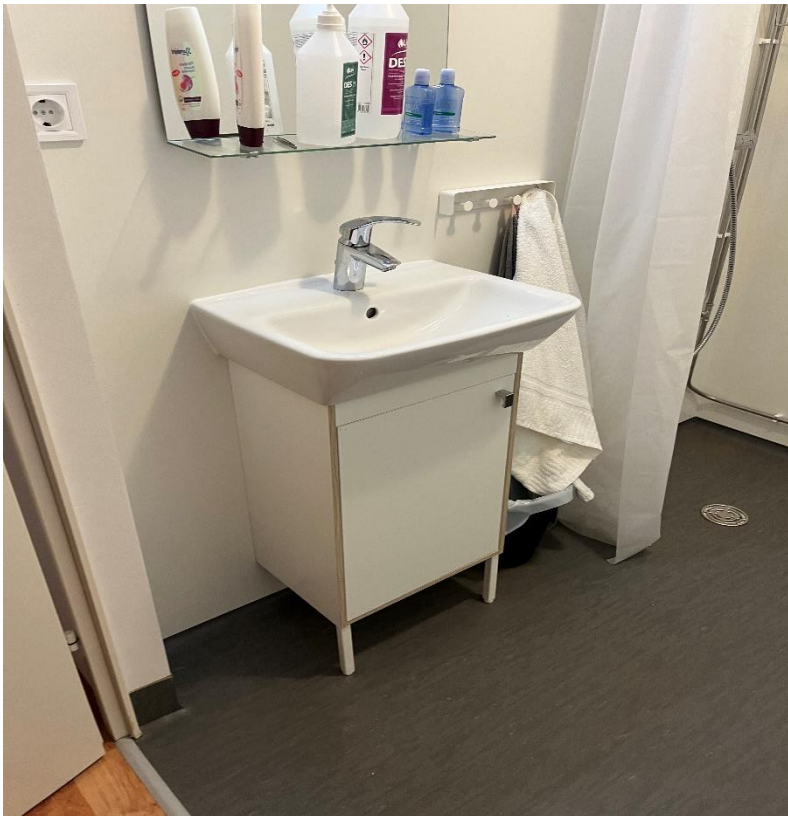
**Rum 8:** Kontor, Inga anmärkningar, förutom att ventilation wc/dusch fungerar inte

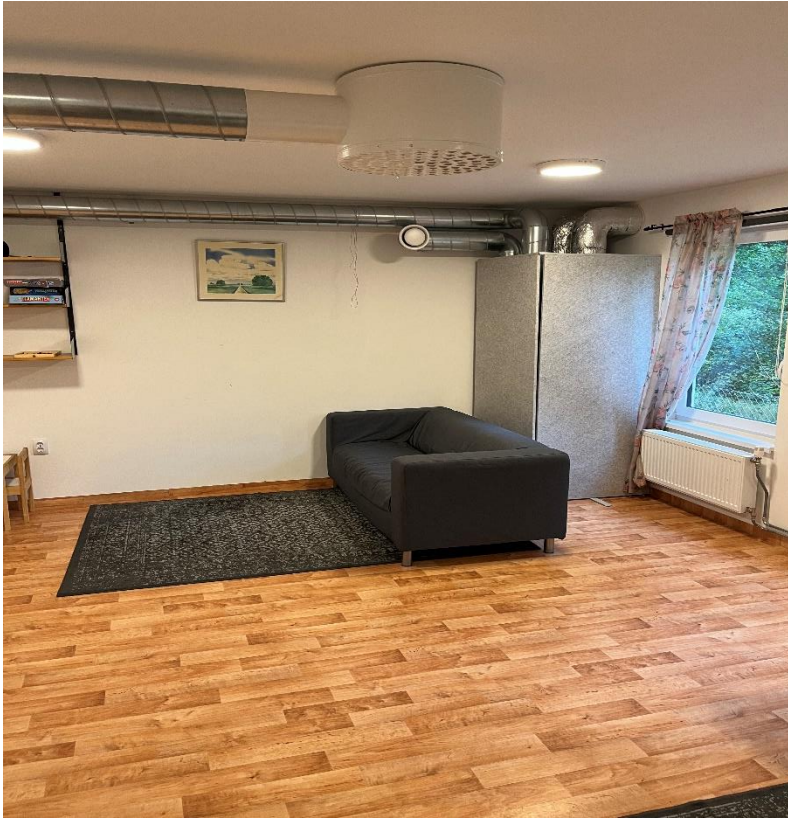
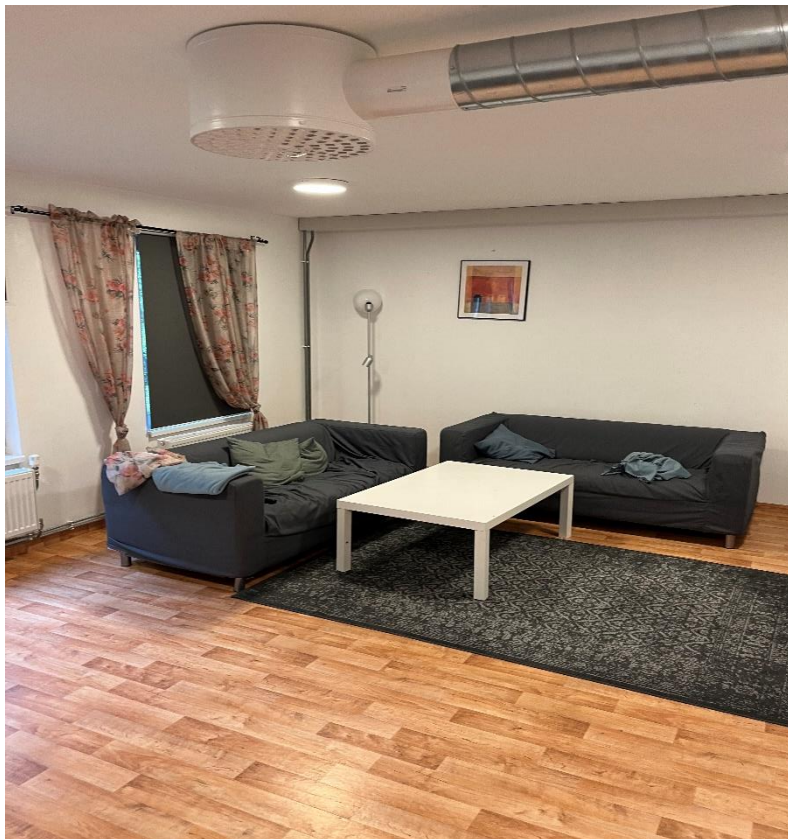
**Rum 9:** Allrum allmänt bra skick men ytskikt slitet

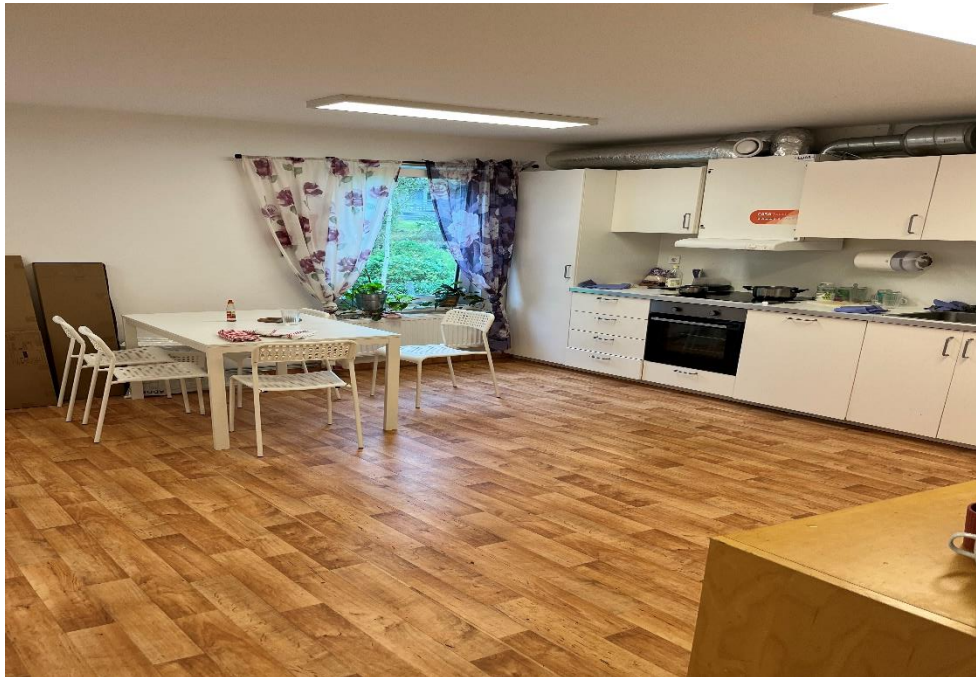
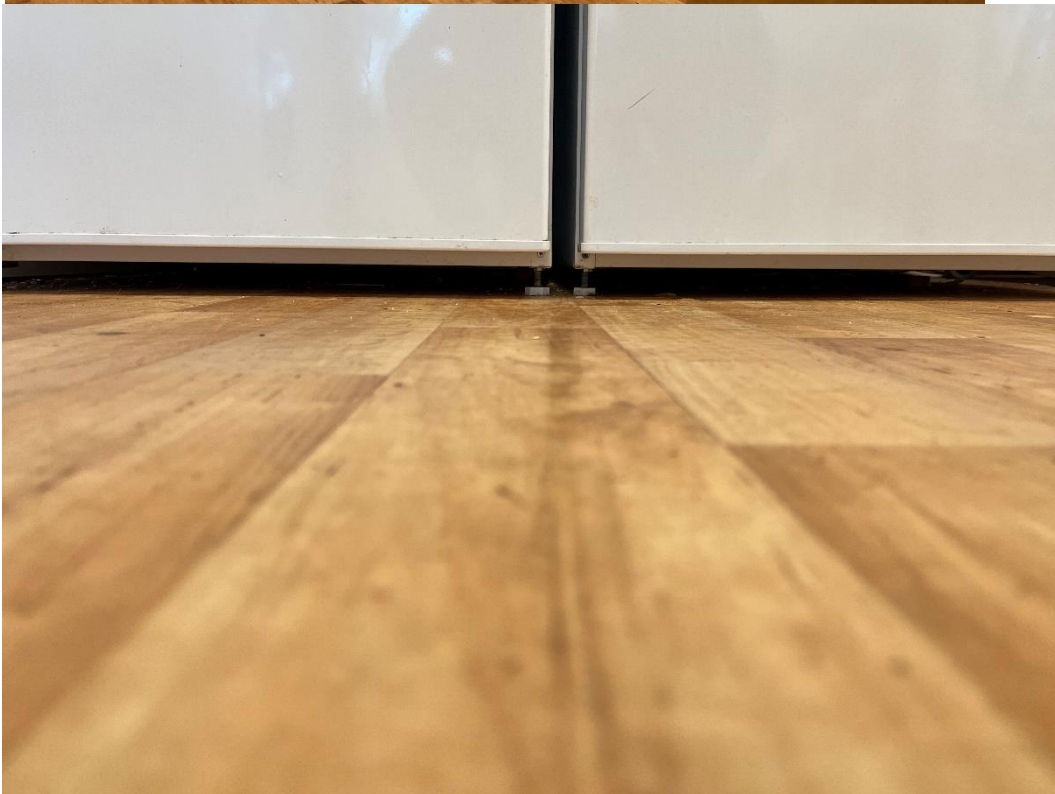
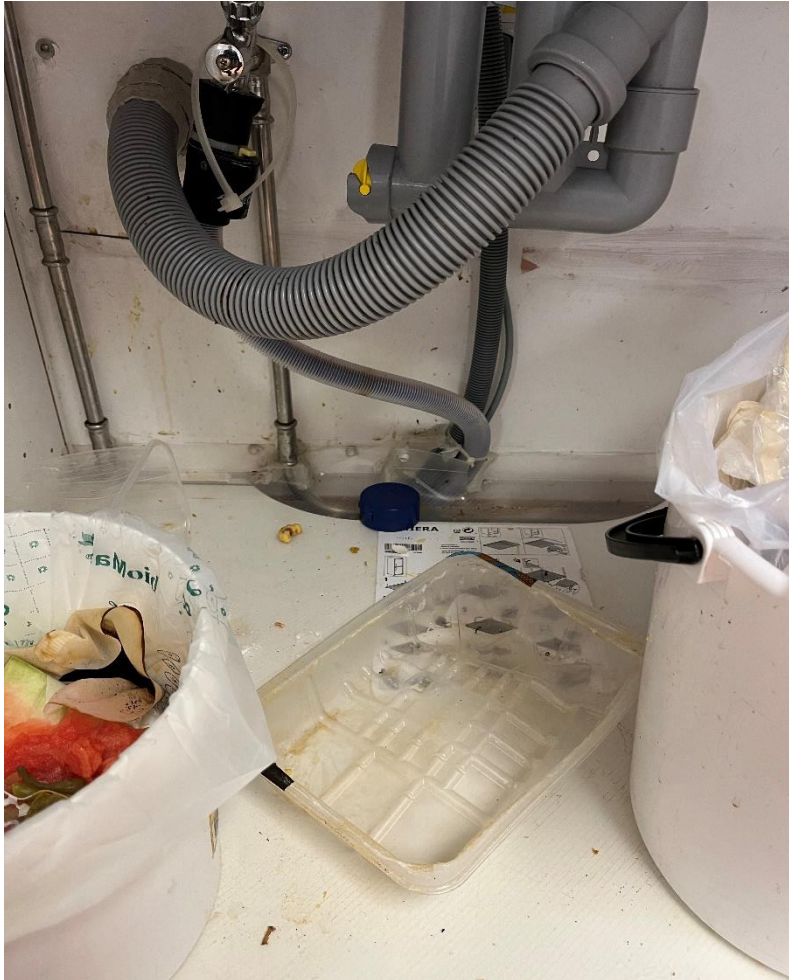
**Rum 10 Kök:** Slitytor slitna, bristfällig tätning i avfallsskåp, är inte enligt säkervatten, saknar underlägg för kyl/frys

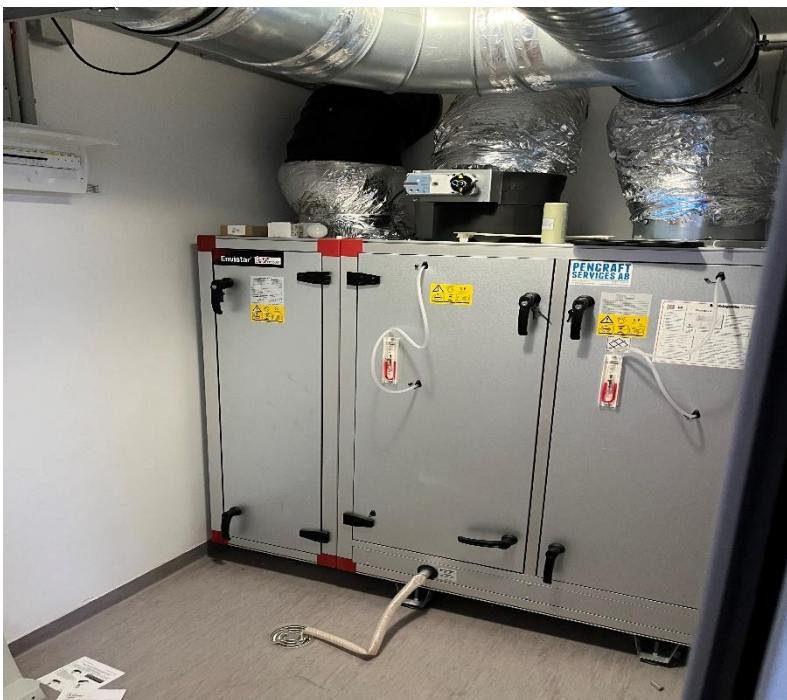
**Rum 10 Teknik:** Löst material, skräp ligger på aggregaten

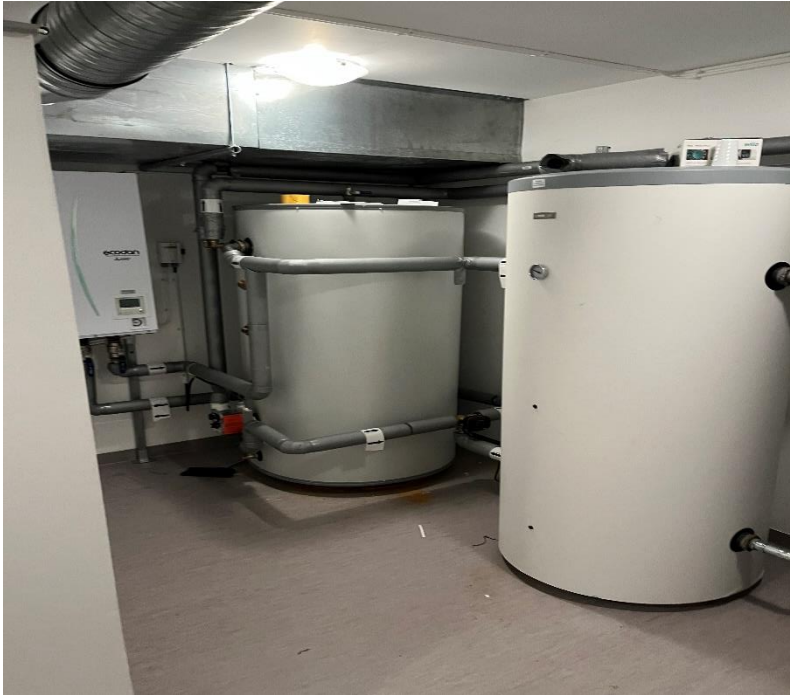
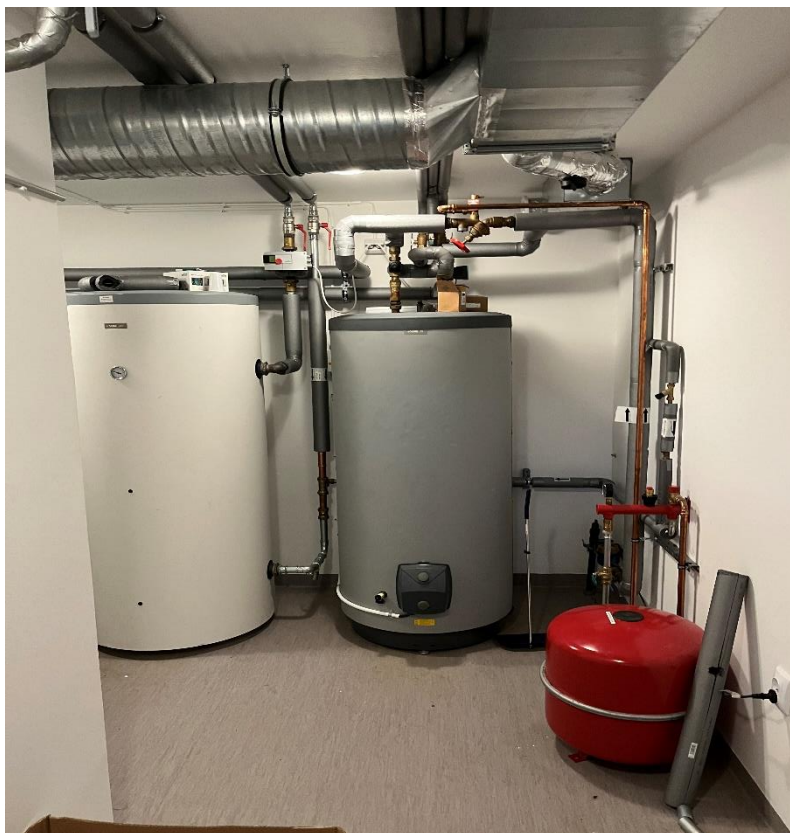
**Rum 11 Teknik 2: Löst skräp, material ligger på vvb**

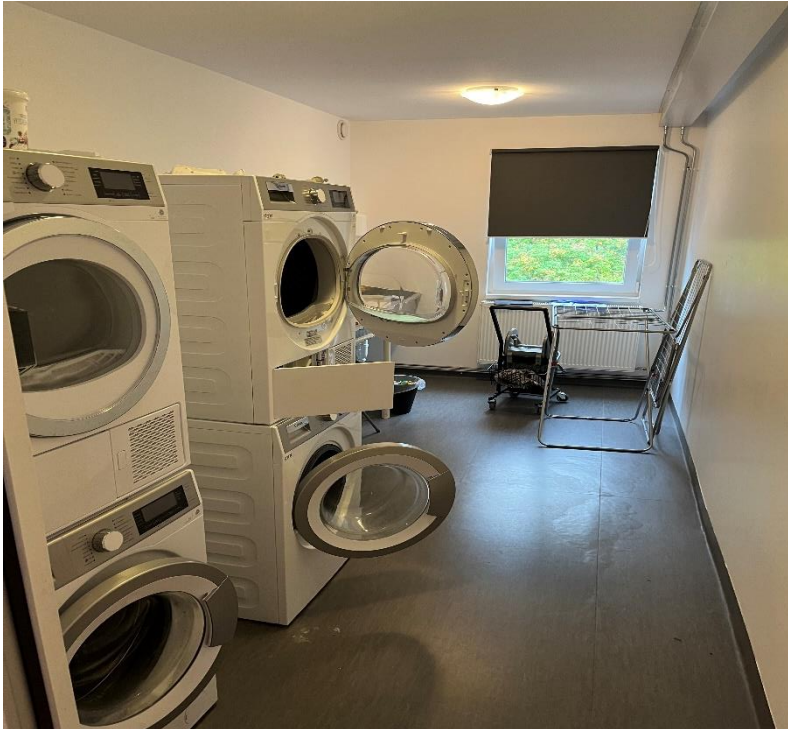
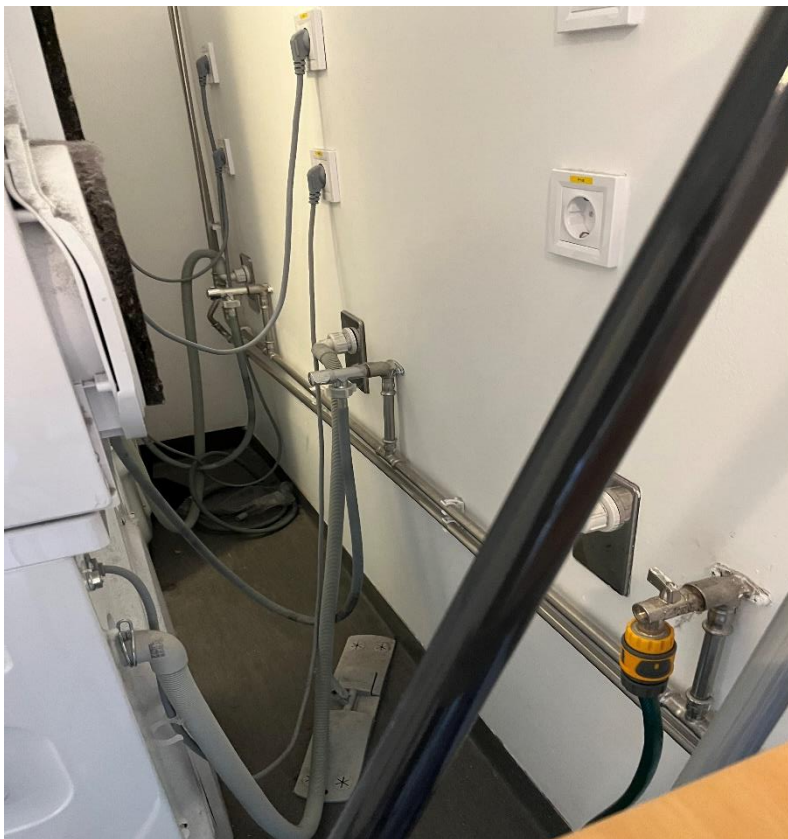
**Rum 12 tvätt:** Slitet ytskikt, matta bubblig (vatten?) slangar  
tvättmaskiner inte fastsatta

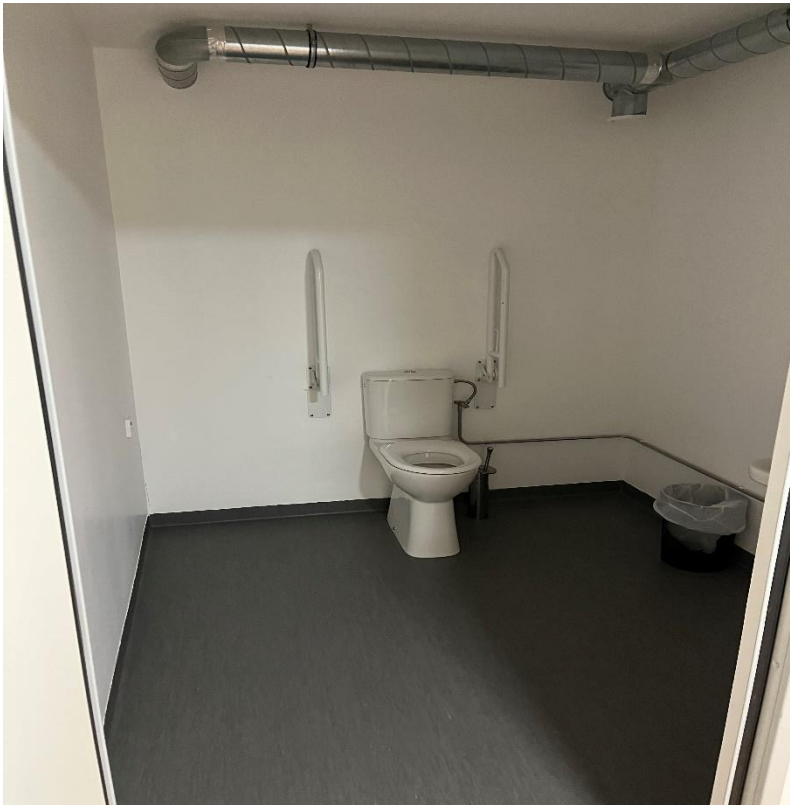
**Rum 13 RWC:** Belysning fungerar inte, ventilation bristfällig

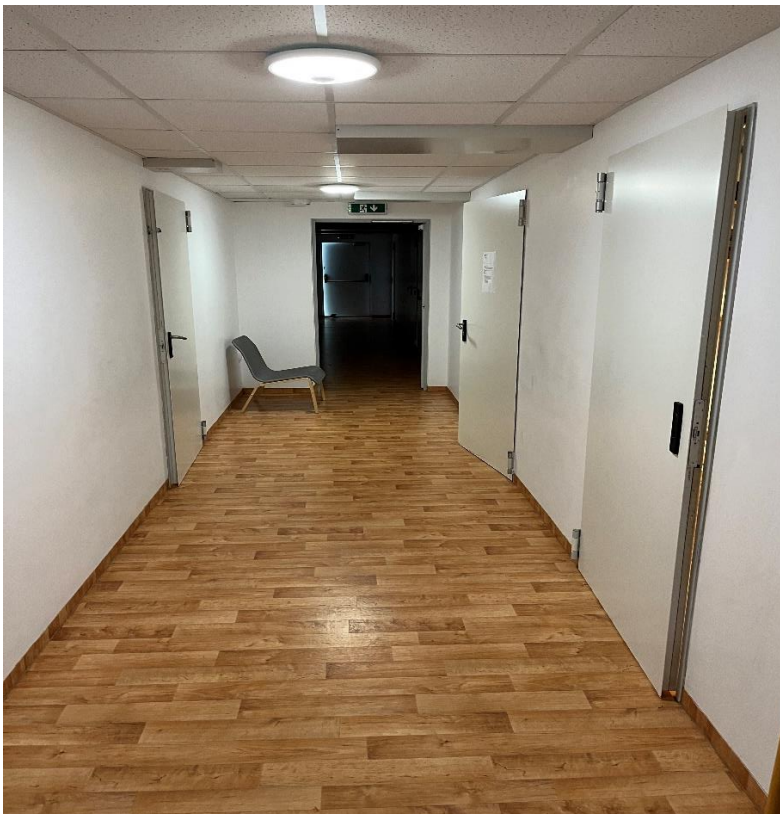
**Hall:** Slitet ytskikt

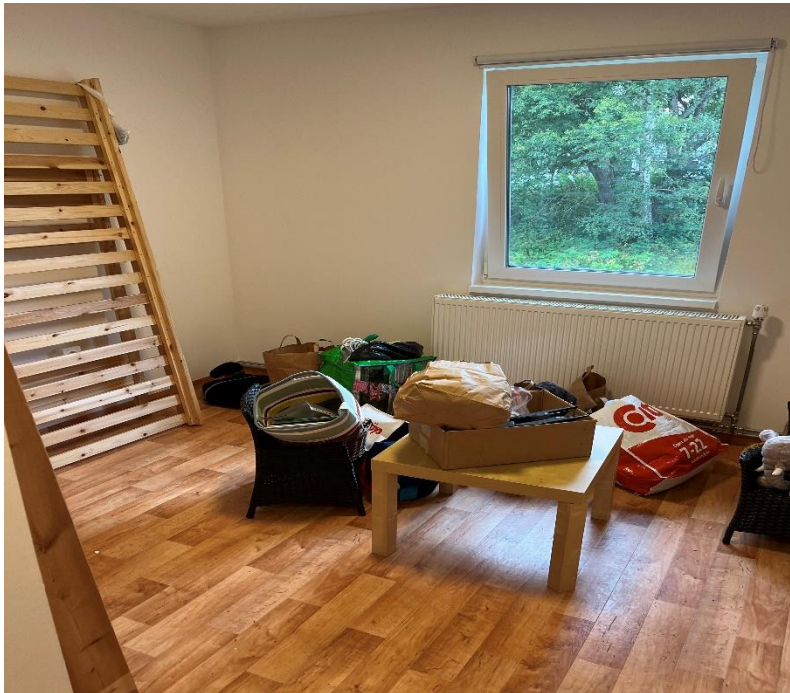
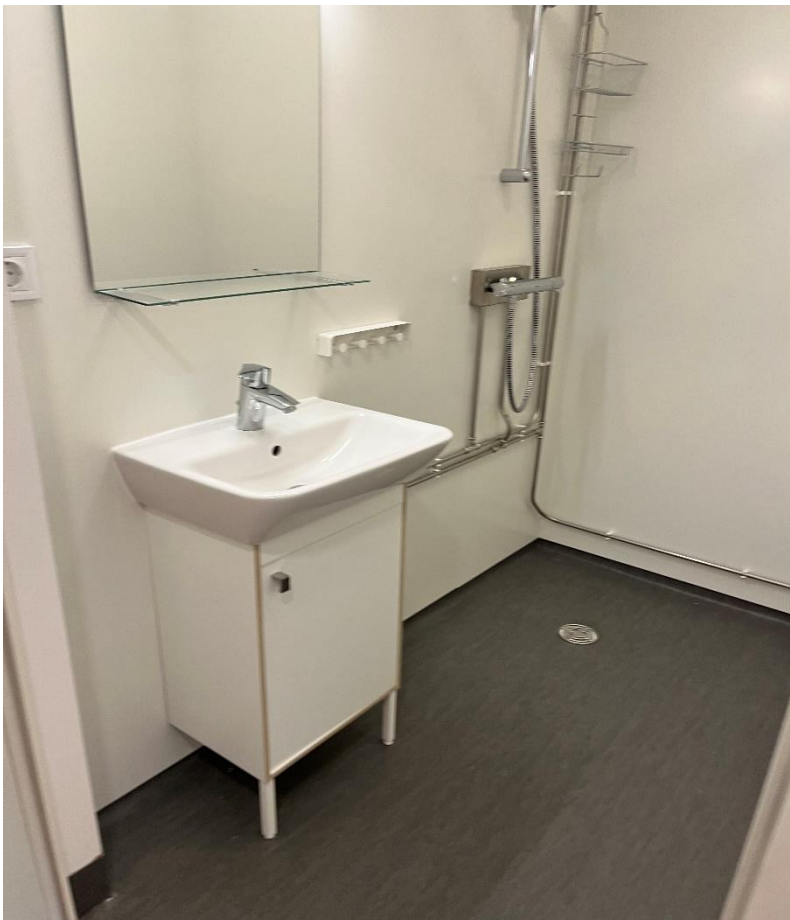
**Vån 2 rum 1 (7)** Ventilation avstängd, slitet ytskikt, fönster öppet i vädringsläge
