# Statusbesiktning

## Lokes väg Bollebygd

<b>Utgivare:</b>	<b>Peter Hägglund</b>
<b>Datum:</b>	<b>2025-08-27</b>
<b>Uppdragsnummer:</b>	<b>202508-01</b>
<b>Utgåva/Status:</b>	<b>Version 1</b>
<b>Besiktningsman:</b>	<b>Peter Hägglund</b>
<b>Uppdragsledare:</b>	<b>Marcus Fager</b>

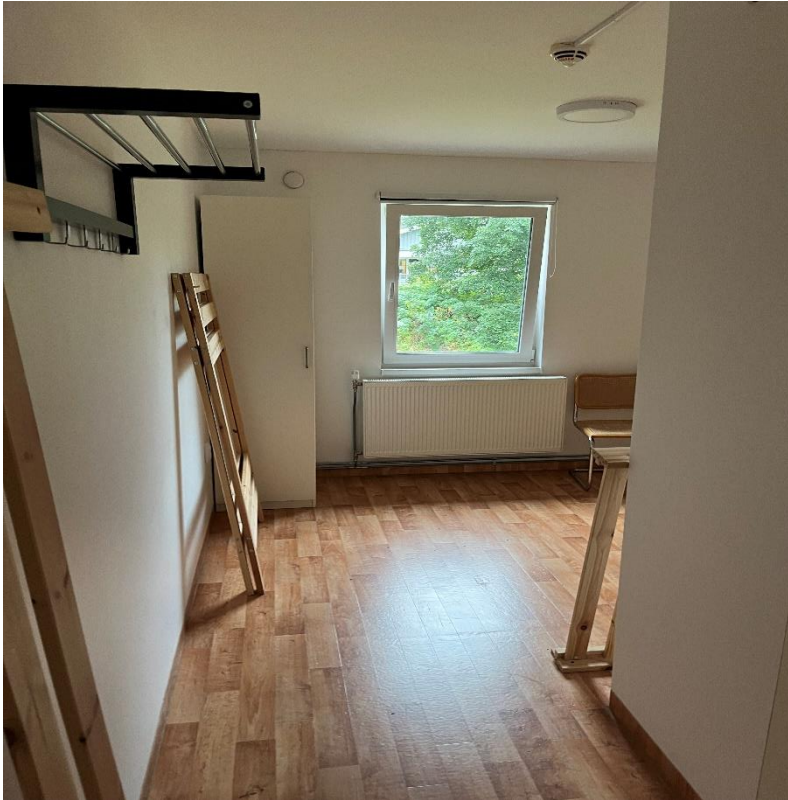
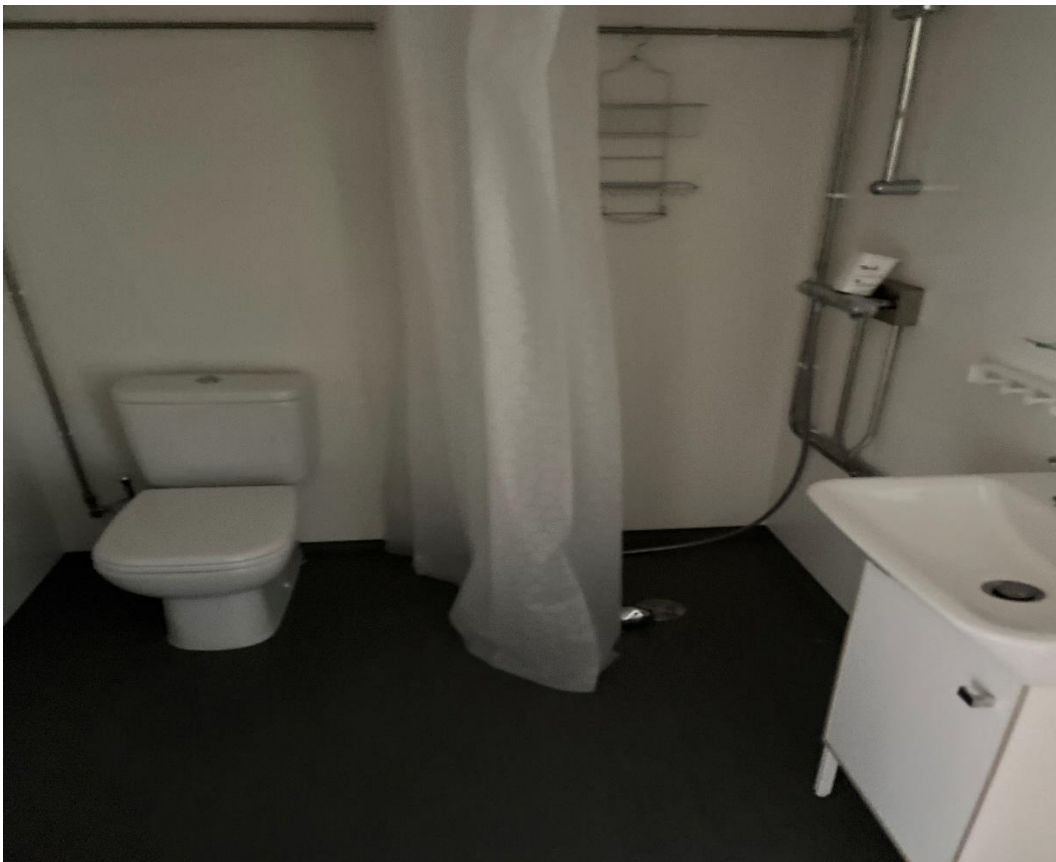
**Rum 2 (8)** Ventilation avstängt, ytskikt slitet, från lukt

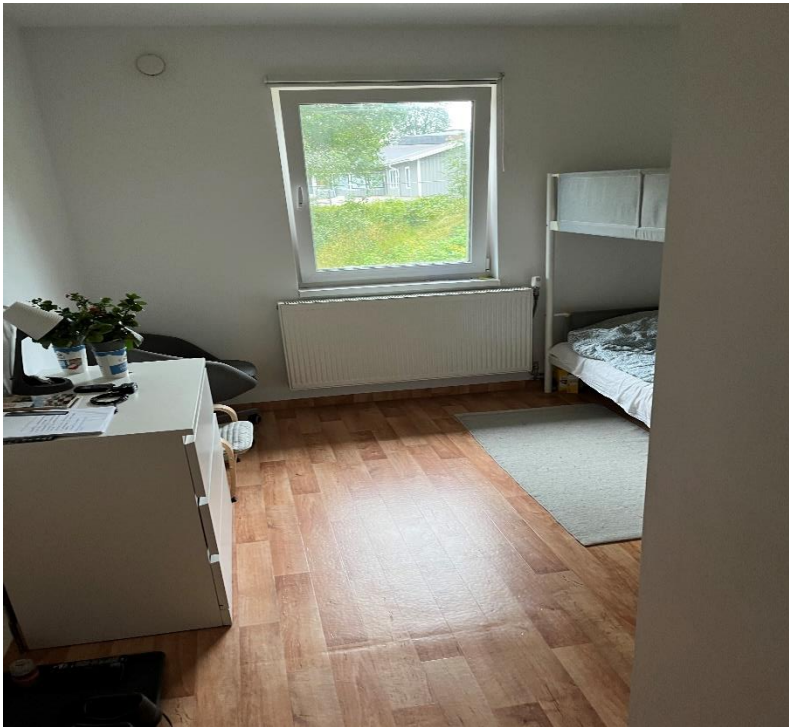
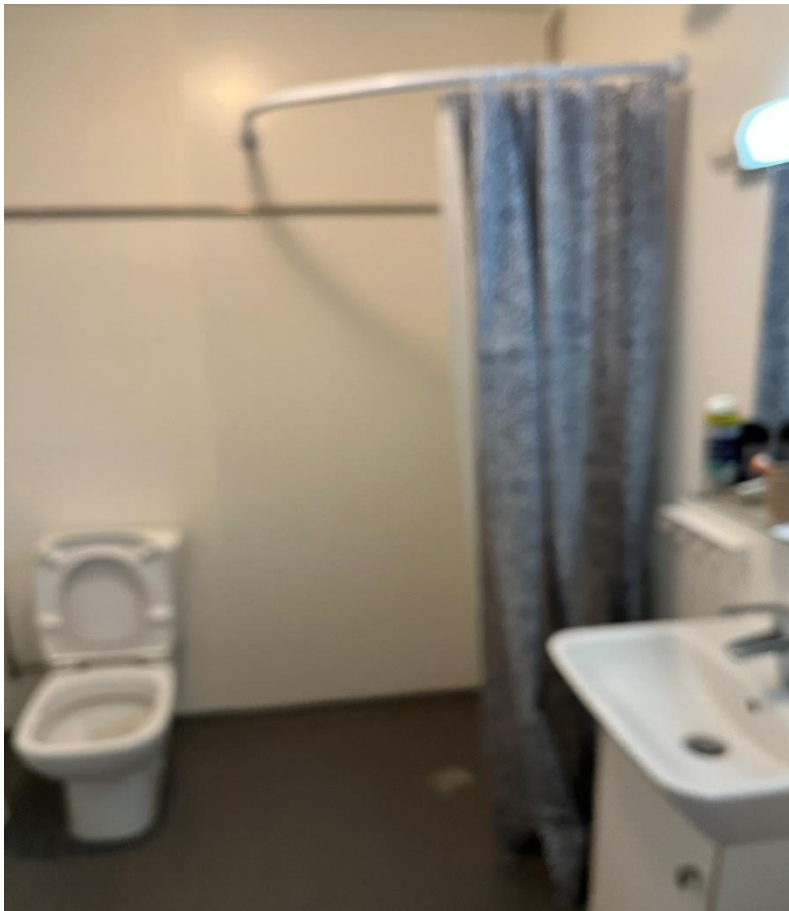
**Rum 3 (9)** Ventilation funkar inte, kommod fuktskadad, från lukt

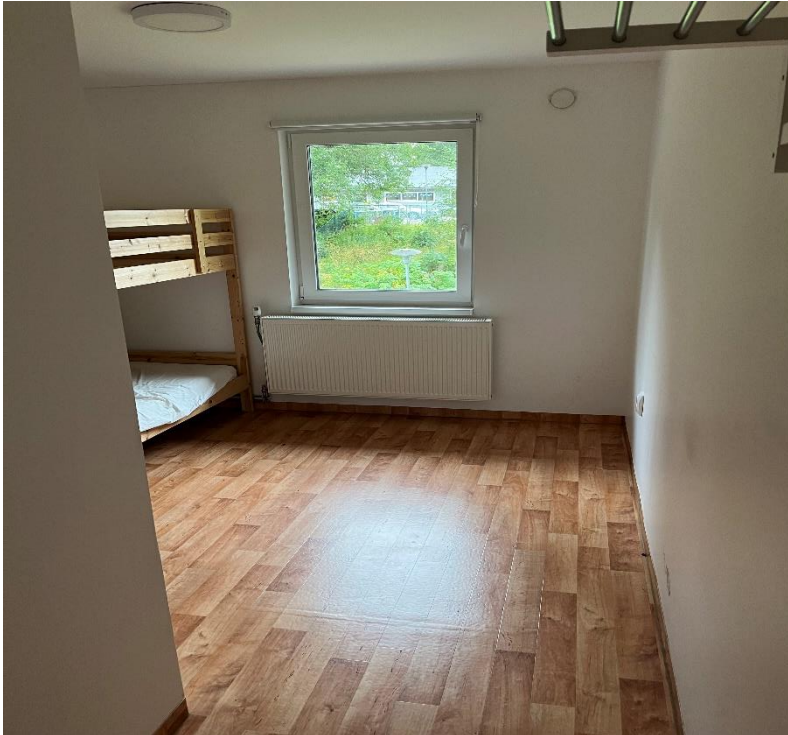
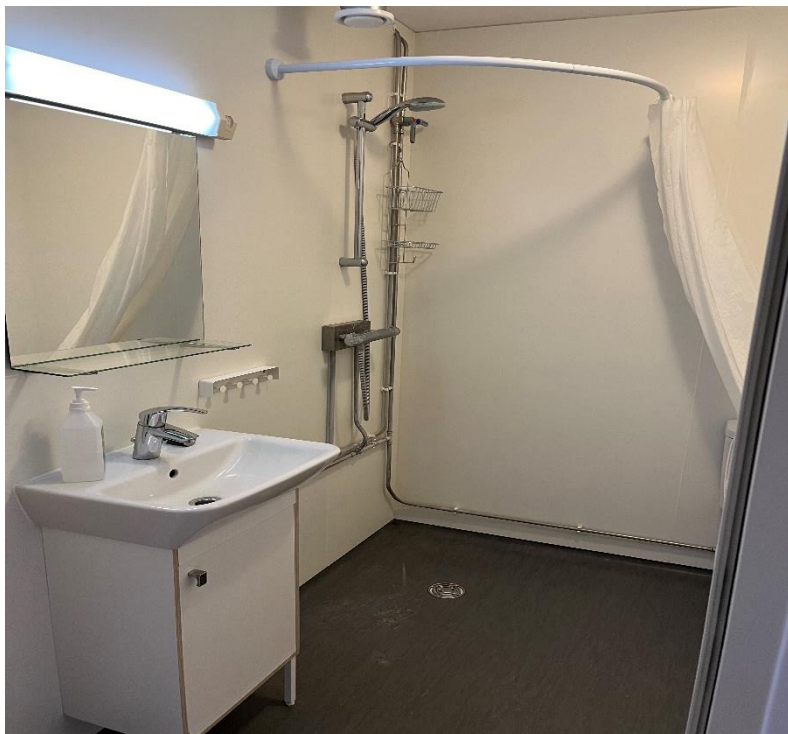
**Rum 4 (10)** Ventilation avstängd, från lukt, wc dörr tar i karm

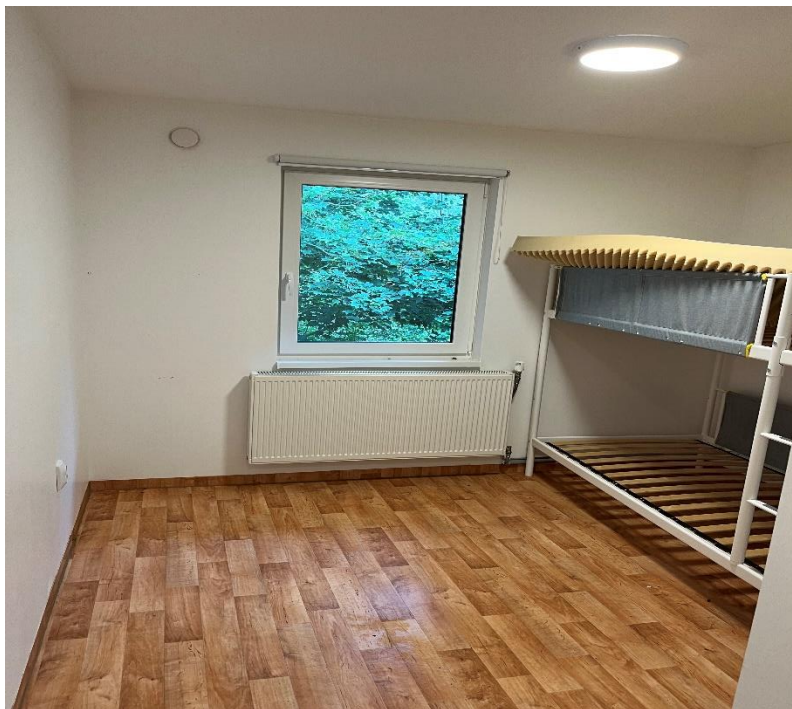
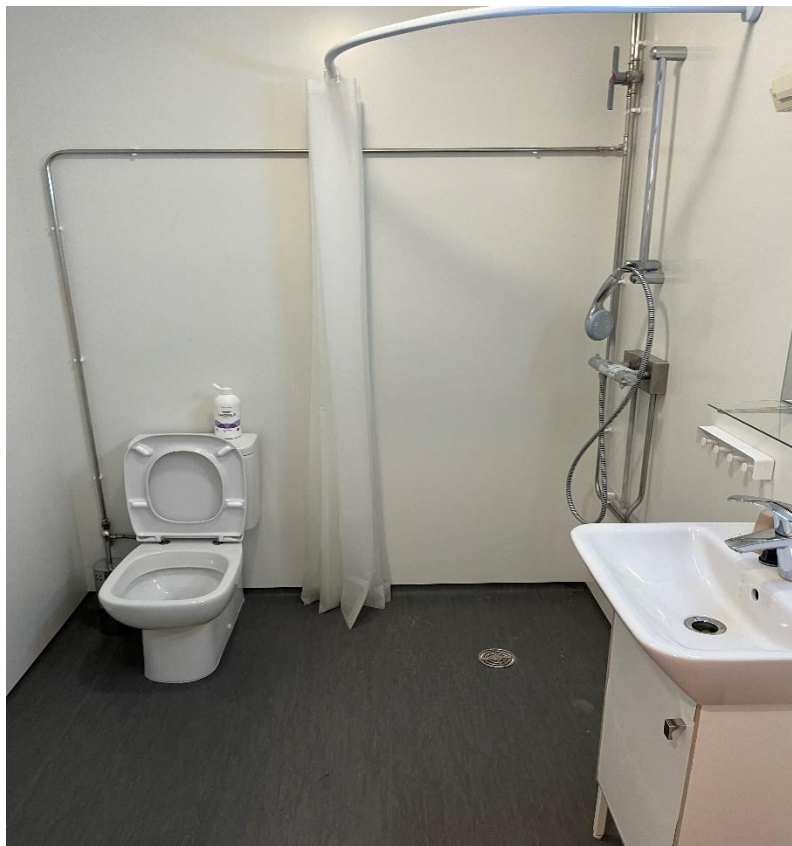
**Rum 5 (11)** Tilluft ventilation stängd, ventilation wc/dusch fungerar inte, dörr vattenskadad tar i karm i botten, rost hylla vid spegel, kommod vattenskadad

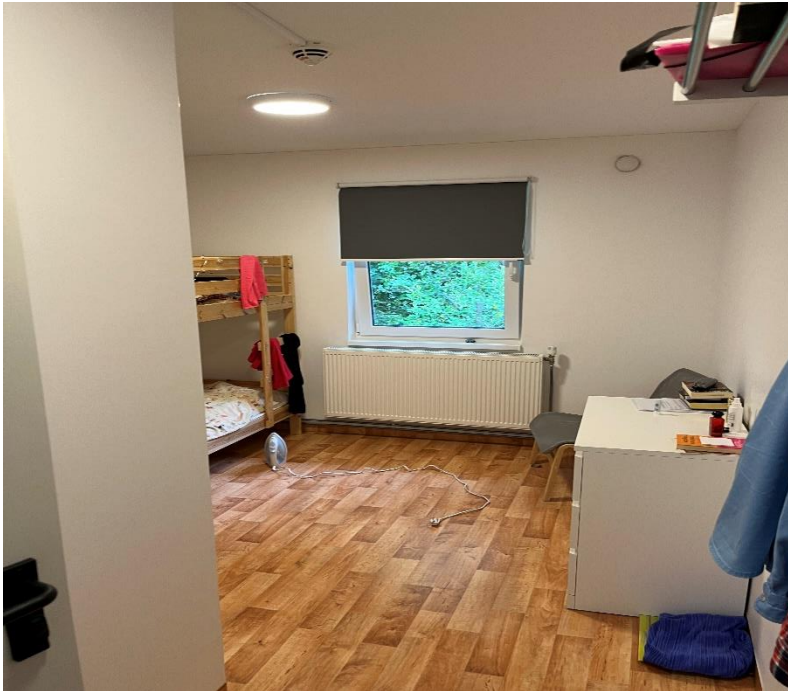
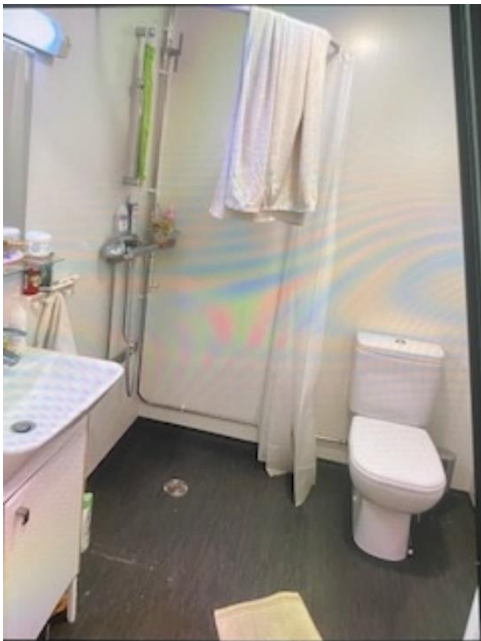
**Rum 6 (12)** Ventilation avstängt wc, wc dörr tar i karm

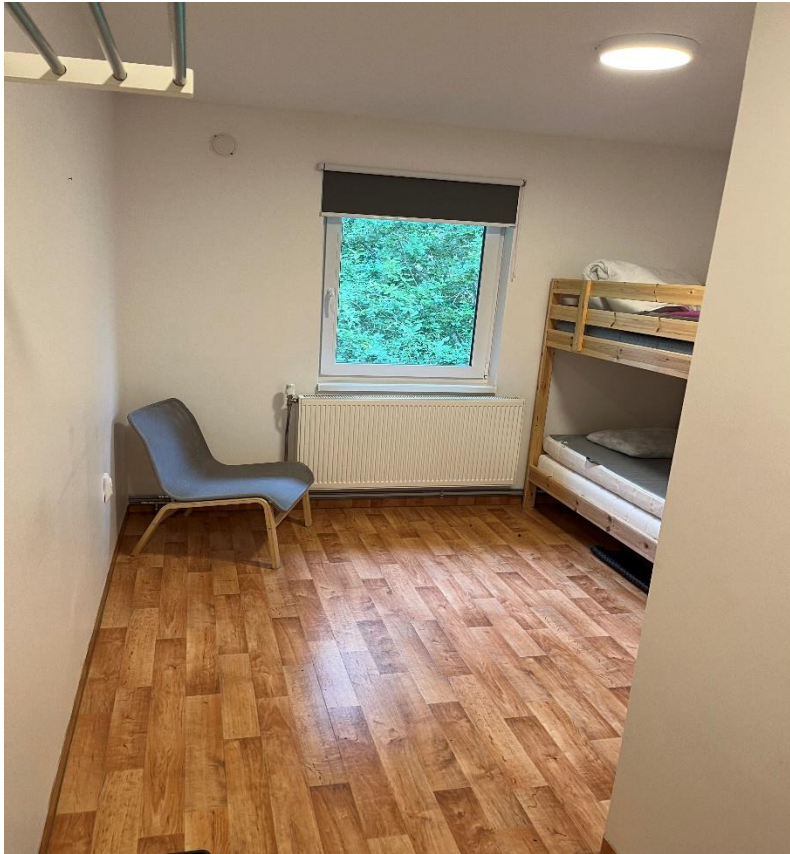
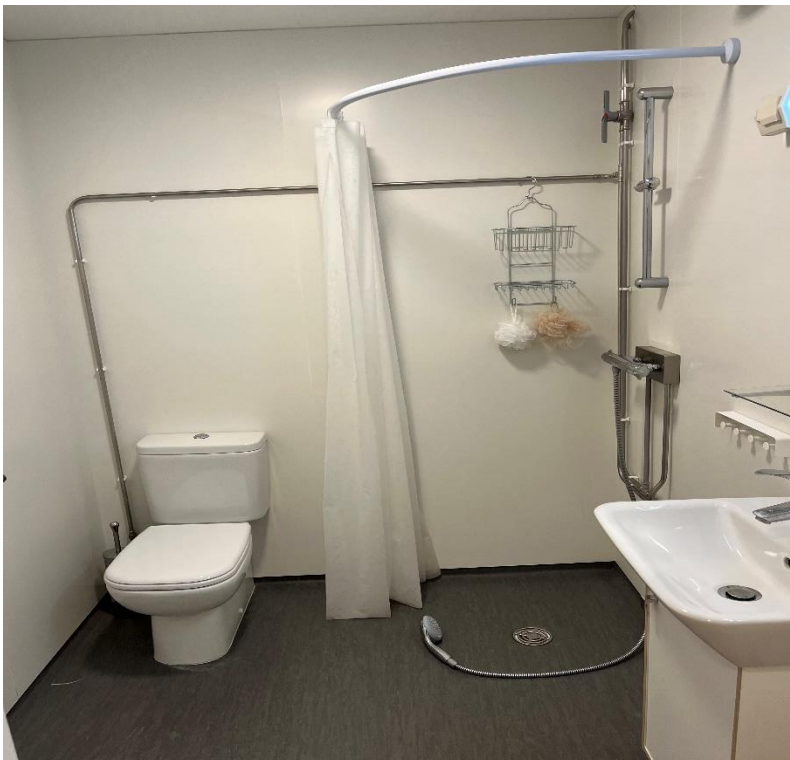
**Rum 7 (13)** Ytskikt slitet, ventilation wc avstängd, tilluft avstängd

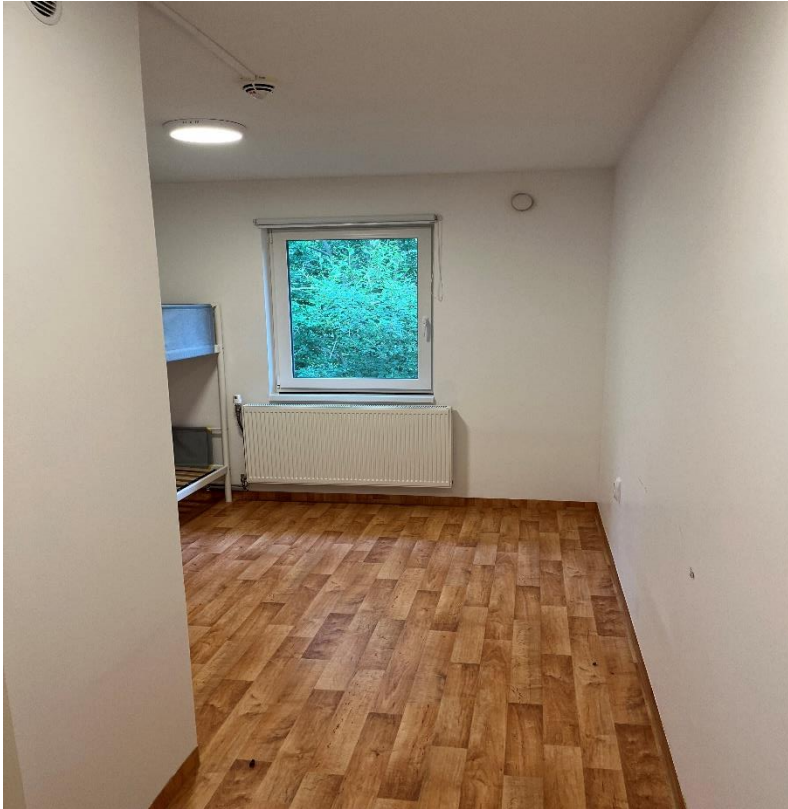
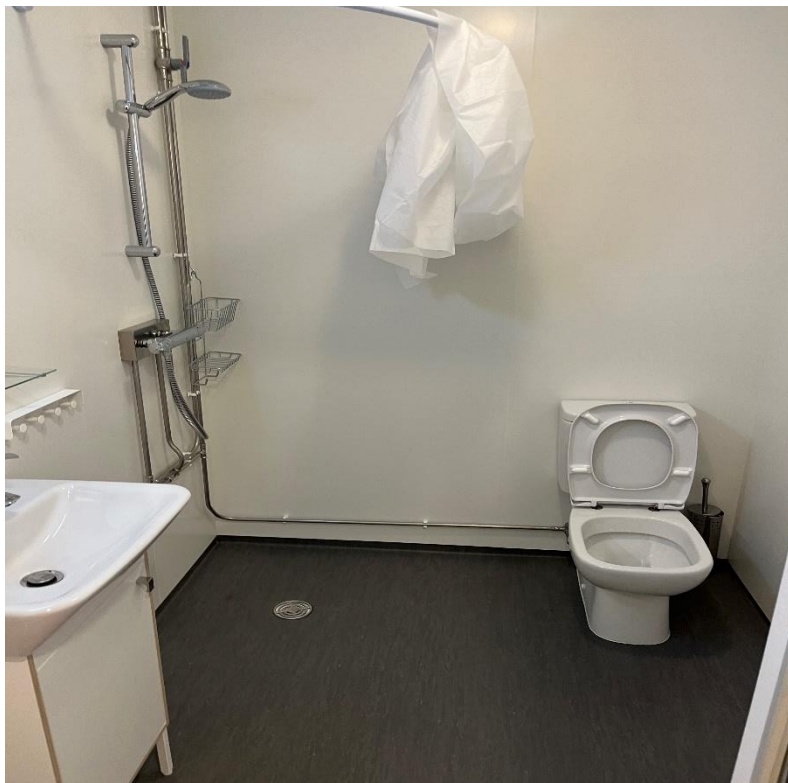
**Rum 8 (14)** Ventilation avstängd wc/dusch, ytskikt slitet

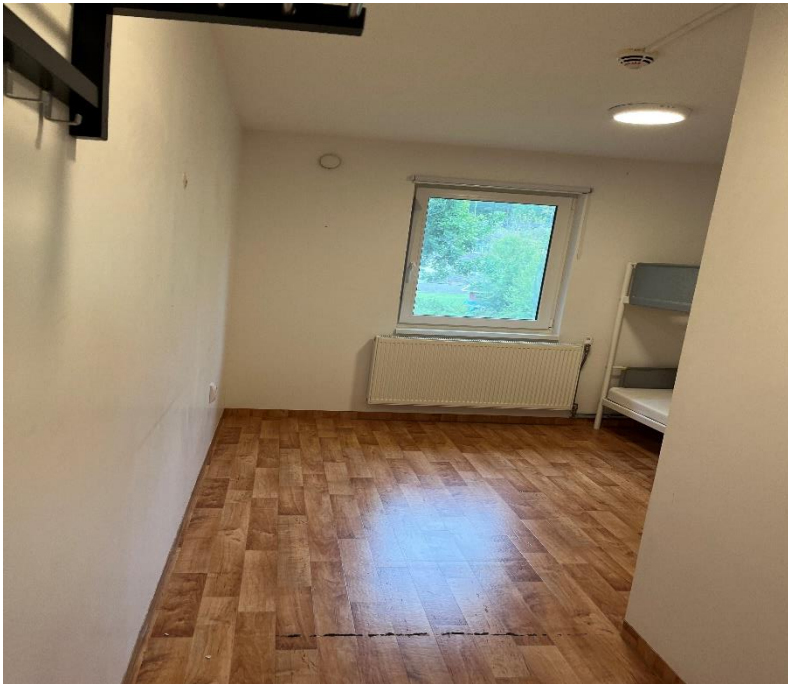
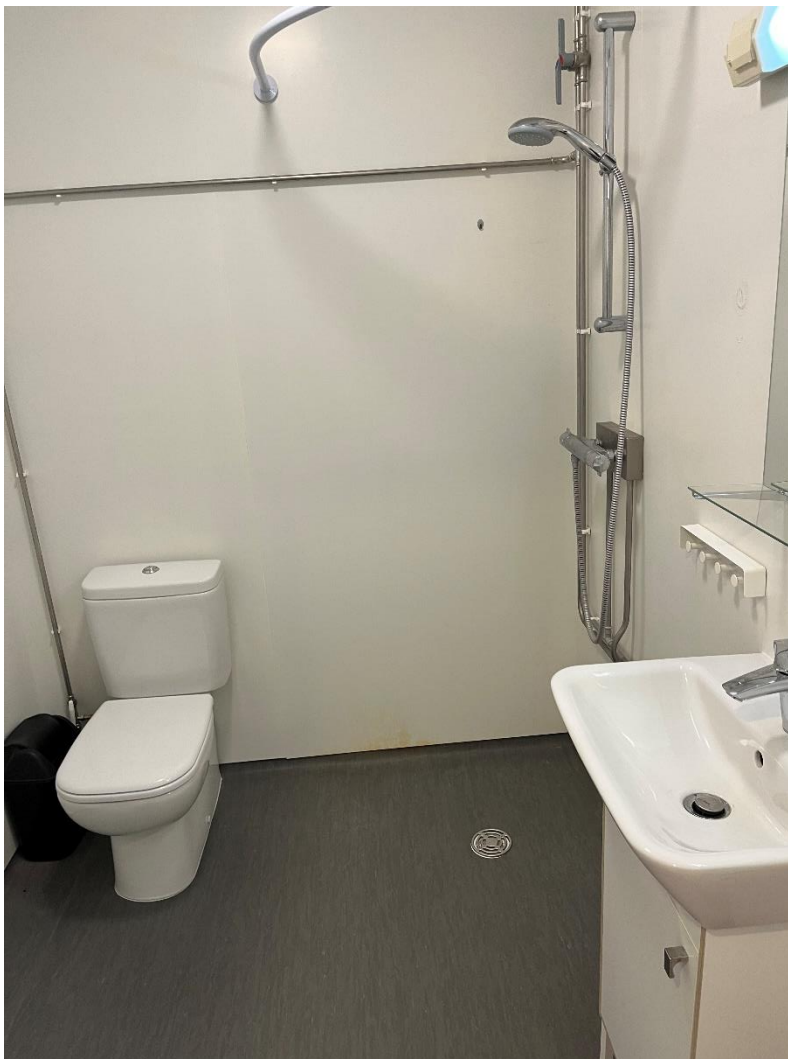
**Rum 9 (15)** Limrester matta, ventilation wc/dusch avstängd

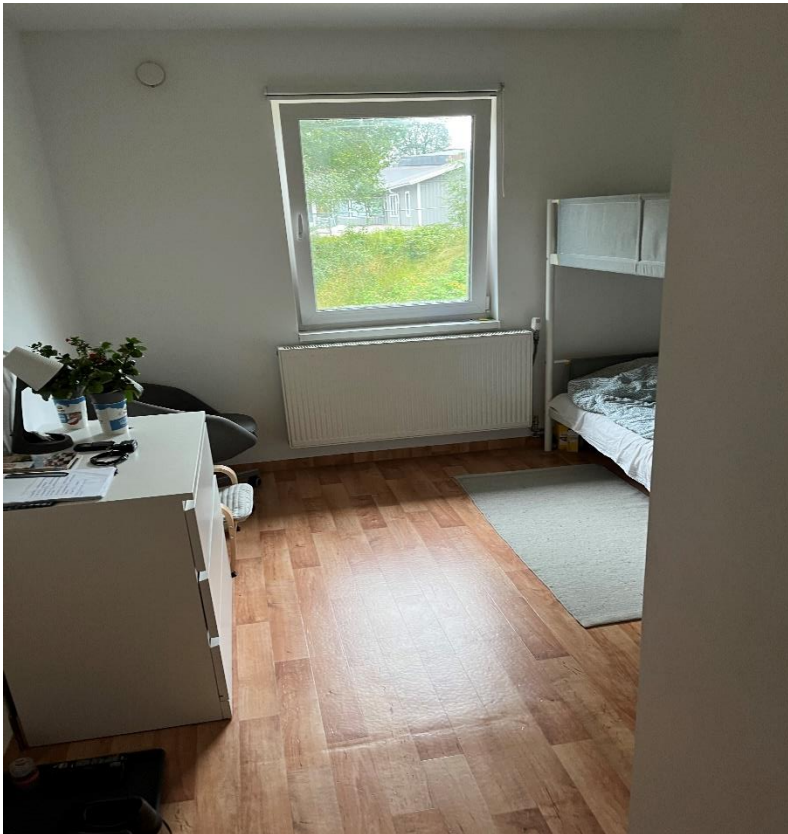
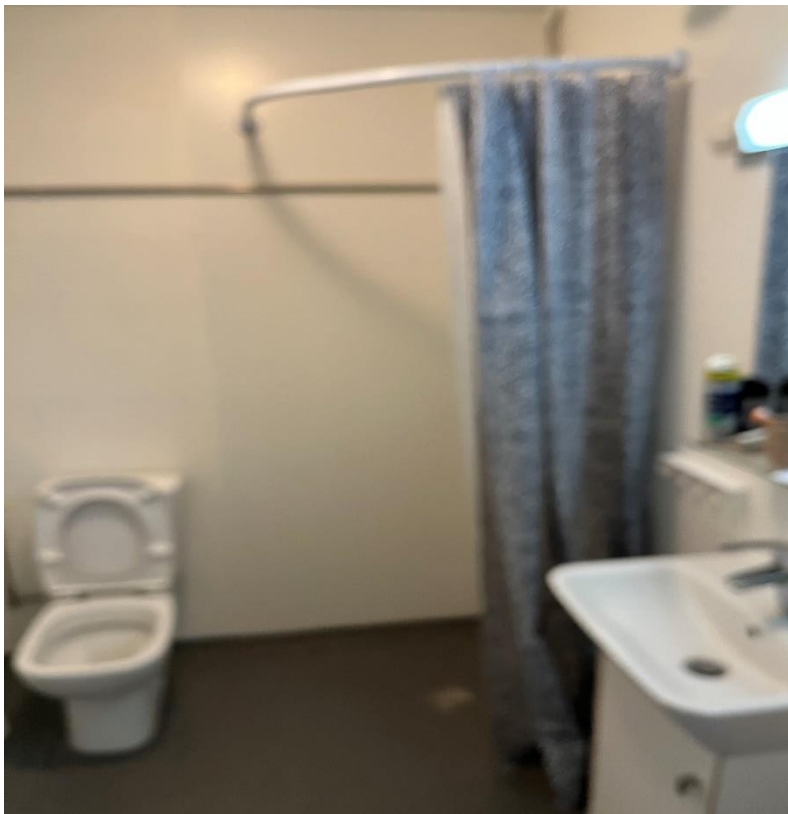
**Rum 10 (16)** Handtag fönster kärvar, ventilation wc/dusch avstängd

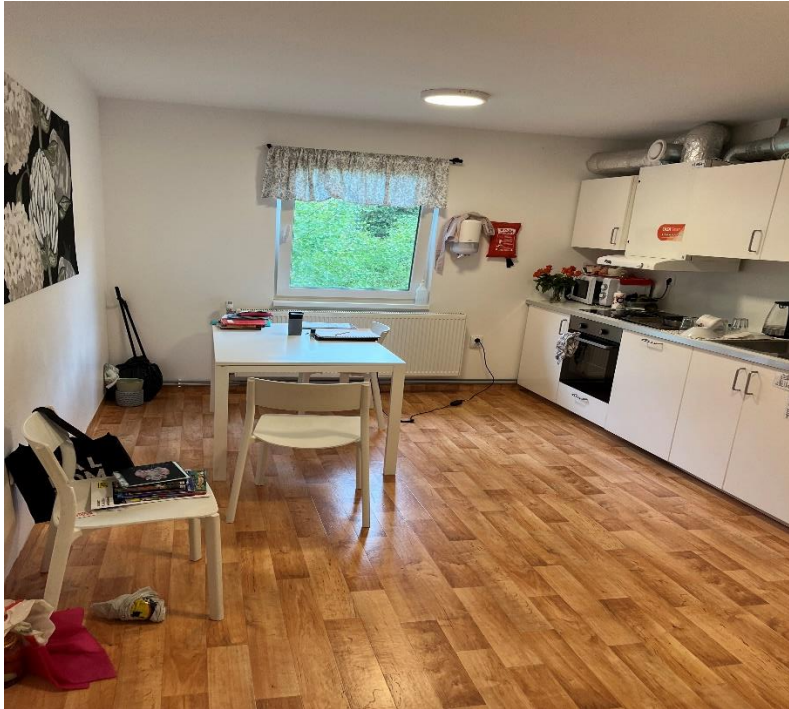
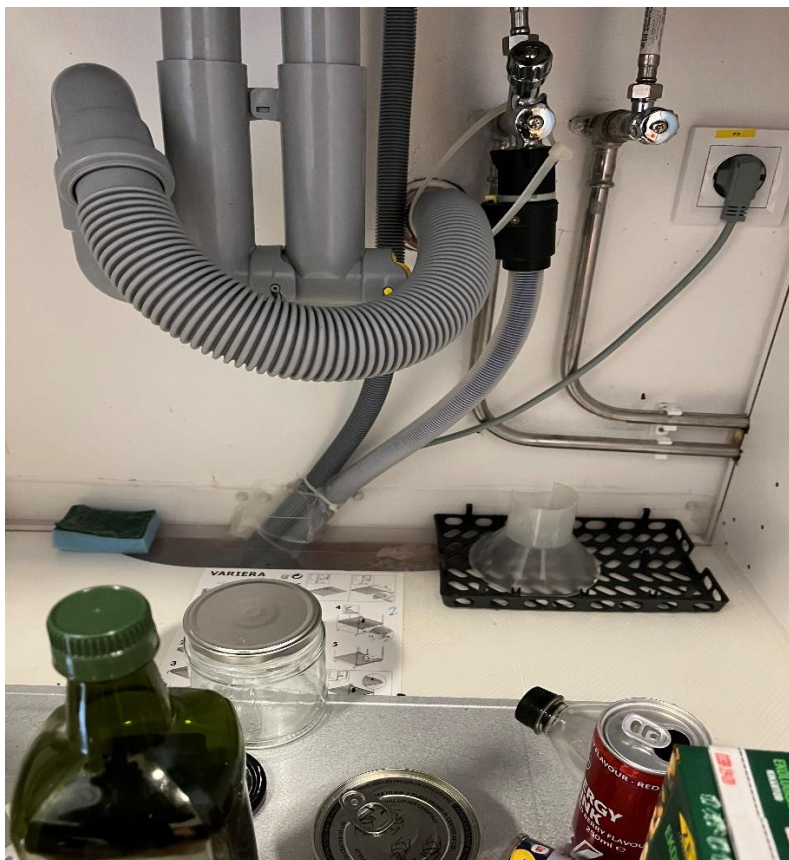
**Rum 11 (17) Kök** Bristfällig tätning avfallsskåp inte enligt säkervatten, underlägg kyl/frys saknas

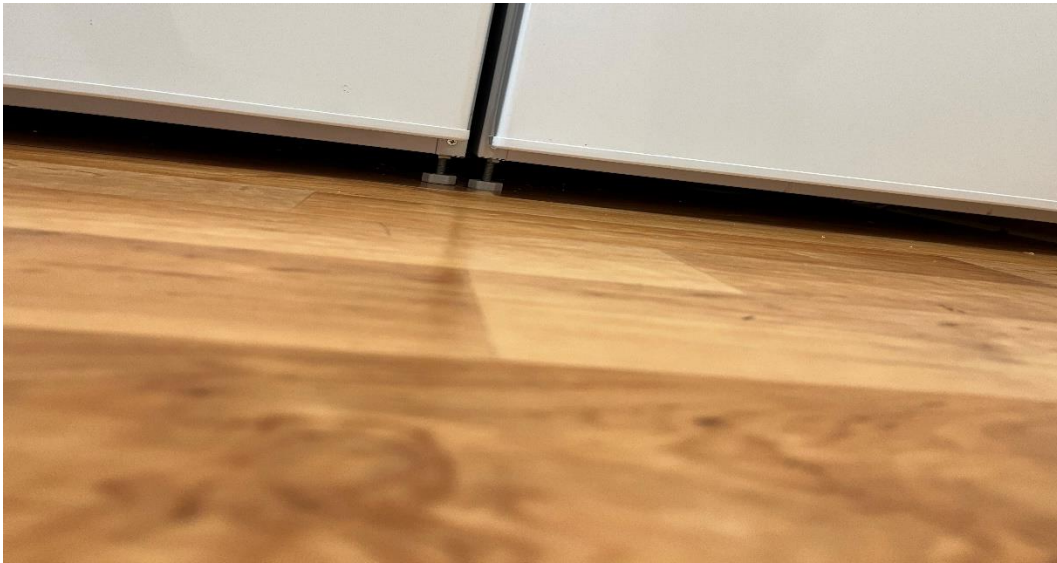
Underlägg kyl/frys saknas

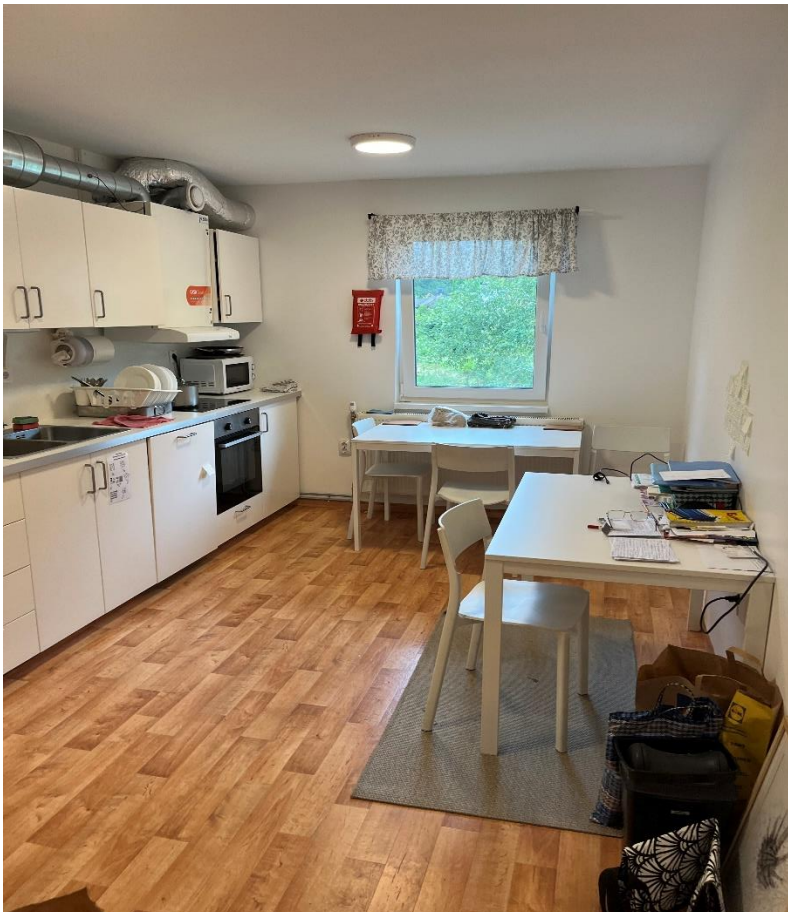
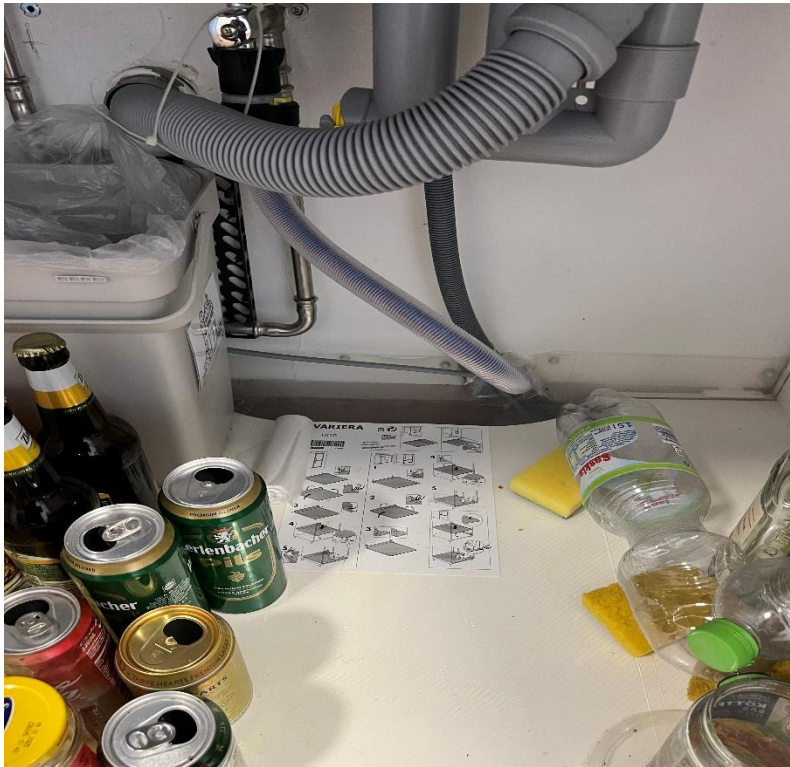
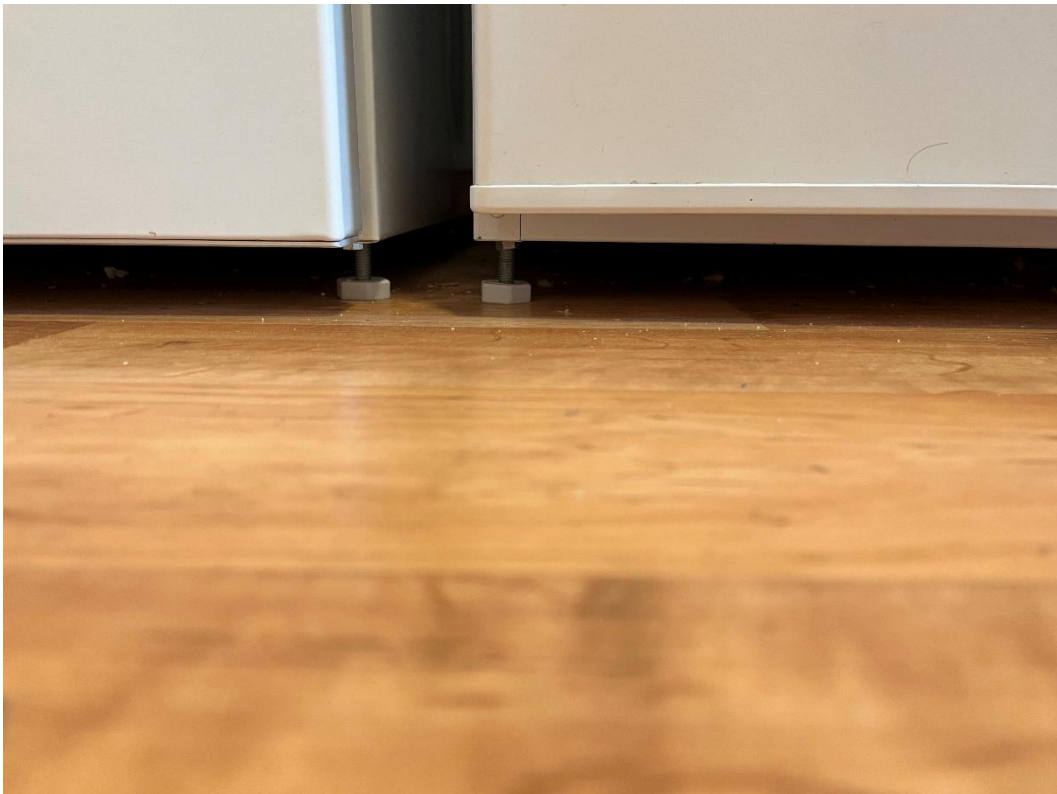
**Rum Kök (18)** Bristfällig tätning avfallsskåp, saknar underlägg kyl/frys, ugnslucka kärvar

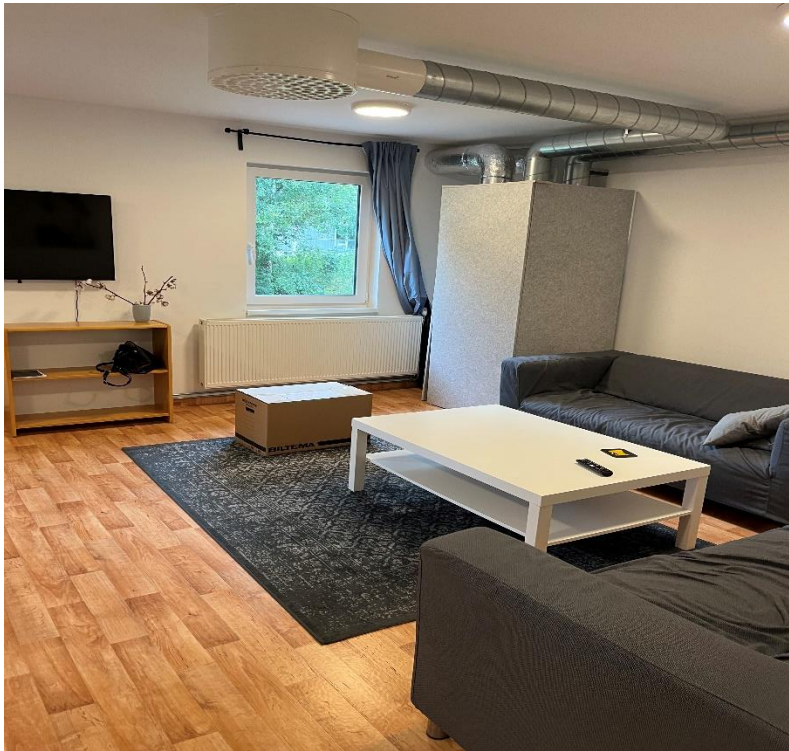
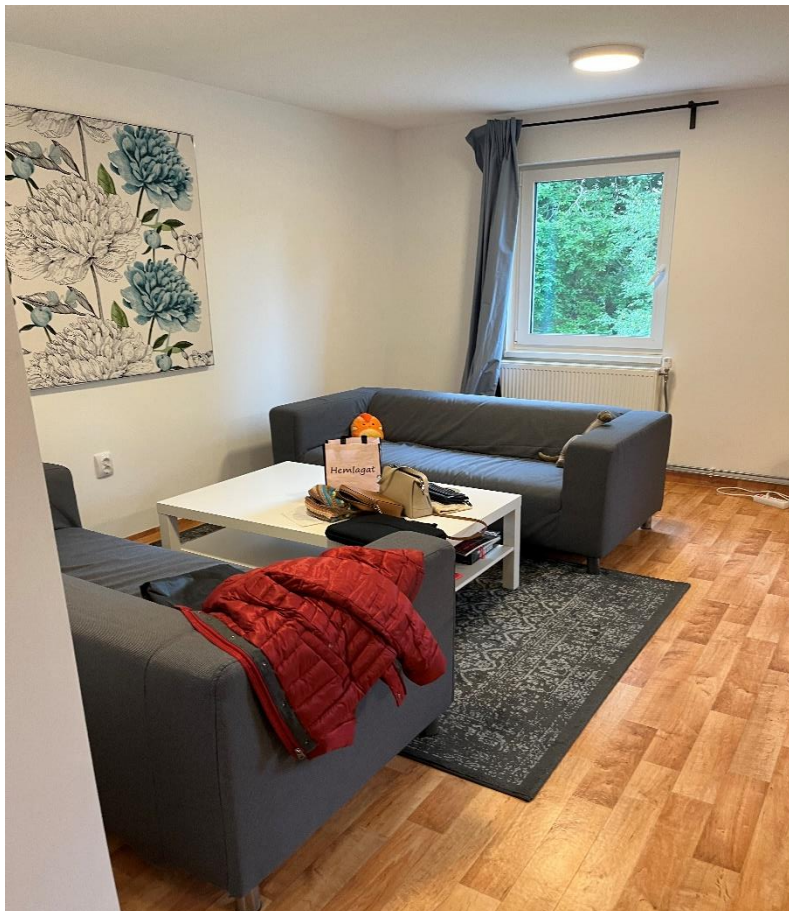
**Rum 13 (19) Samlingsrum:** ventilation aggregat i rummet, **slitet** ytskikt

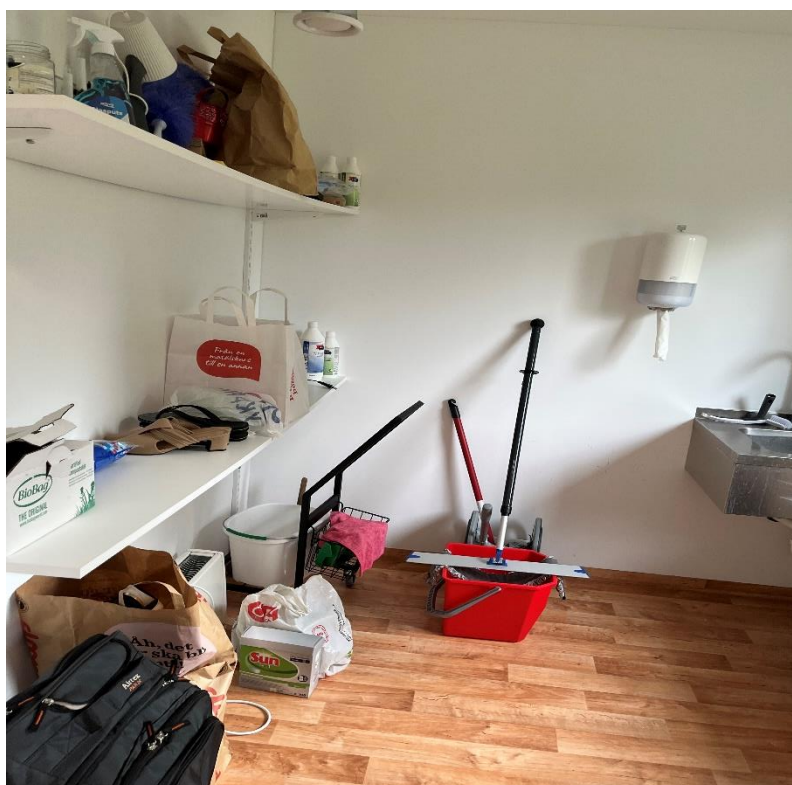
**Rum 15 Städ: Dörr tar i karm**

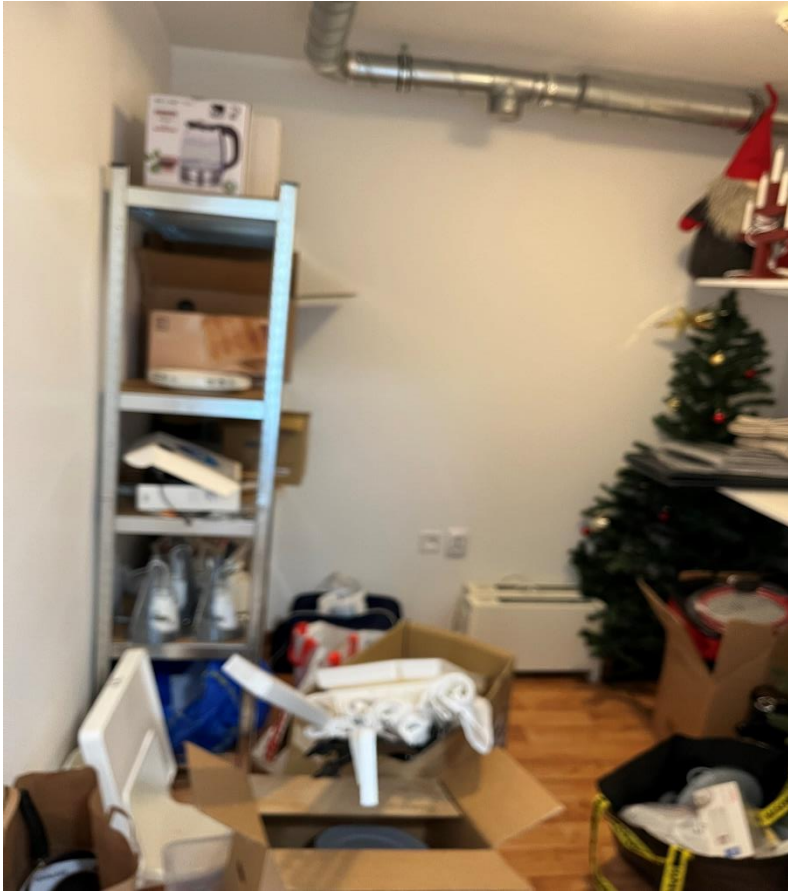
**Rum 16 förråd:** Kommer en lukt emellanåt, så man tvingas tömma förrådet så saker inte ska lukta illa, husets vänstra del

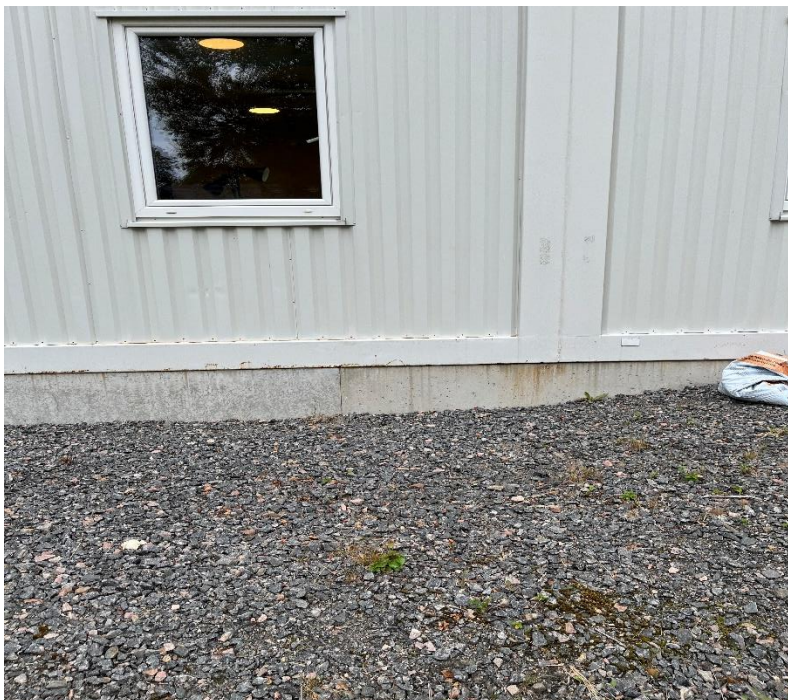
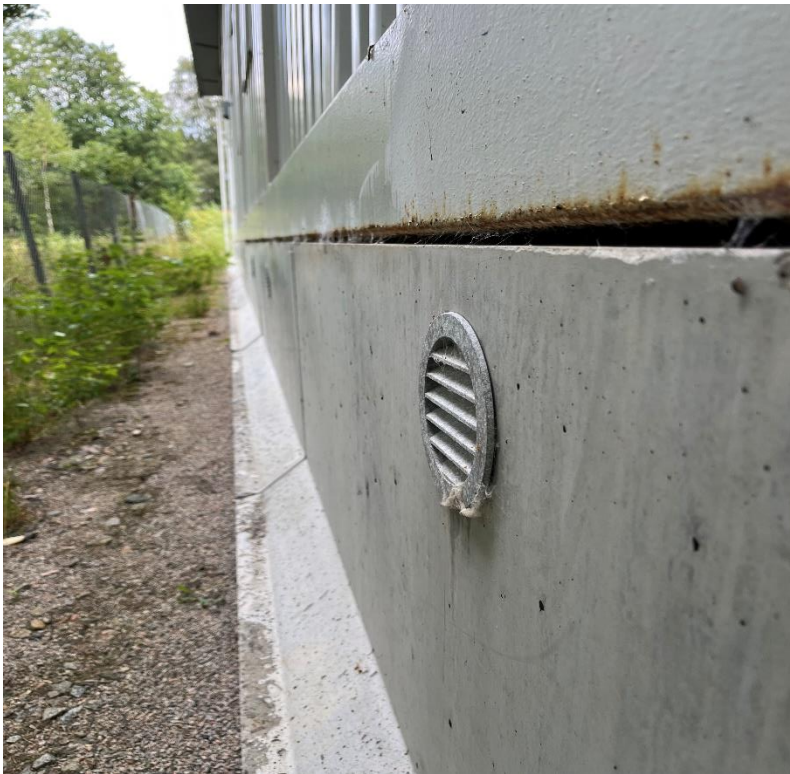
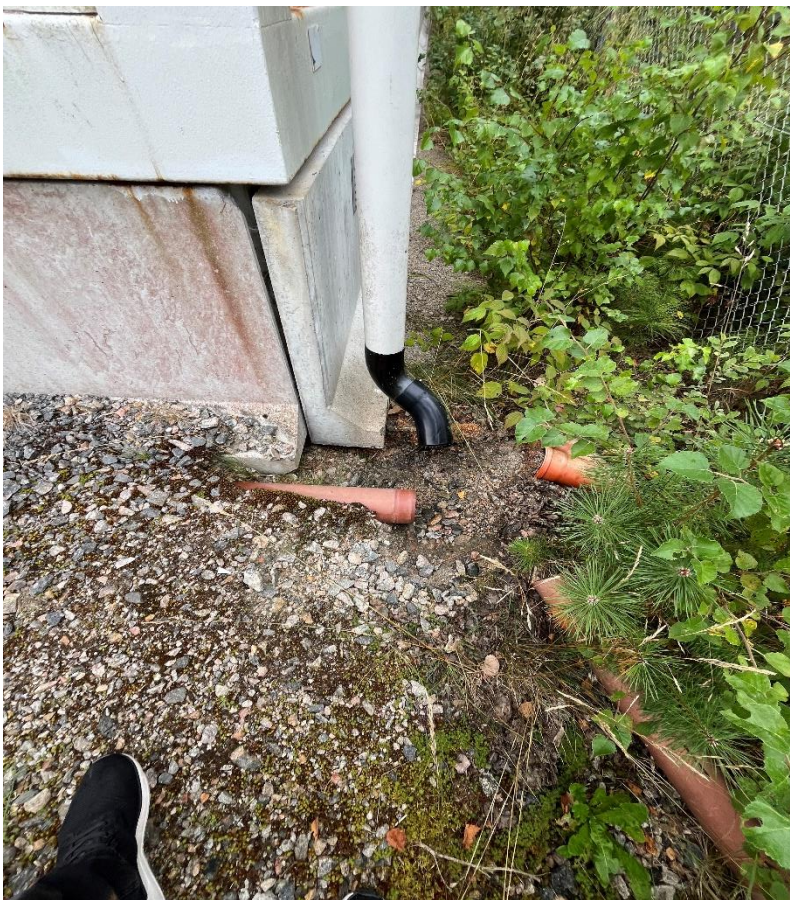
**Utsida:** Rostangrepp fasader, dagvatten inte inkopplat, lucka för inspektion för liten uppifrån
