RIVNING SINVENTERING

ÅVC BOLLEBYGD

2017-10-09

Bollebygds Kommun

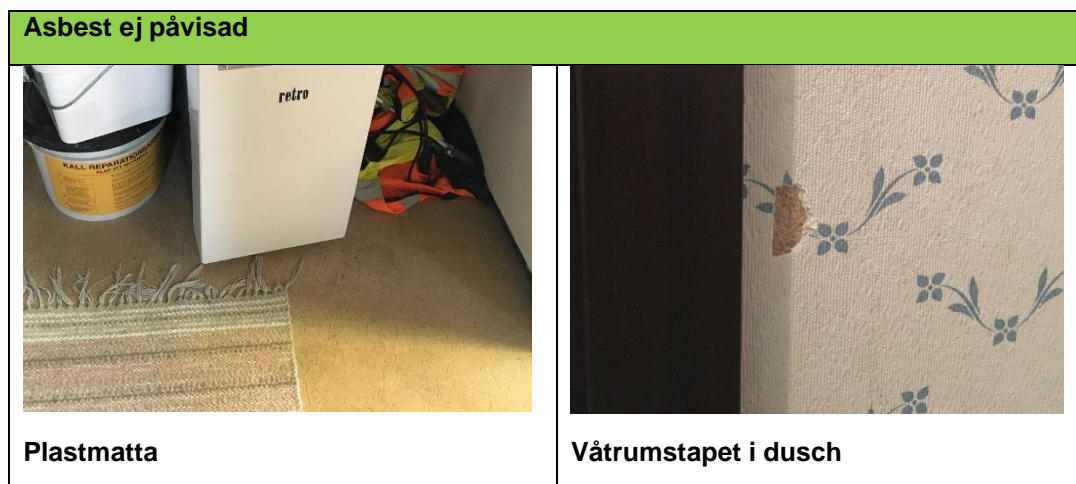
Asbest har inte påvisats i plastmatta eller våtrumstapet. Material hanteras som PVC-haltig, enligt avsnitt 5.13 i denna rapport.

Asbest påvisades ej i material specificerade nedan, enligt analysvar.

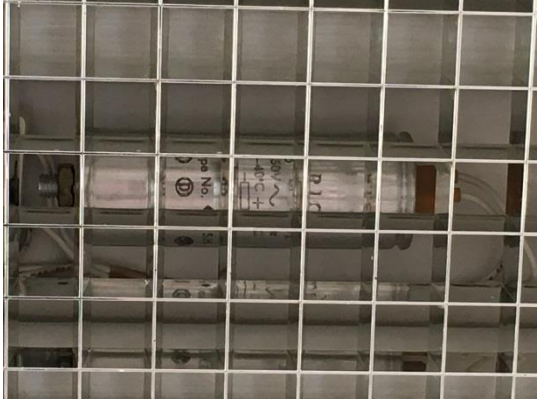
I Byggnaden finns fyra äldre lysrörsarmaturer. Kondensatorerna i äldre lysrörsarmatur kan innehålla PCB-olja och ska därför behandlas som farligt avfall.

<p data-bbox="199 629 643 696"><i>Exempel på PCB kondensator i äldre lysrörsarmatur.</i></p>	<p data-bbox="767 259 914 286">Avfall: PCB</p> <p data-bbox="767 315 1225 416">Hantering: Hanteras som farligt avfall ihop med armaturen. Kondensator ska inte demonteras.</p> <p data-bbox="767 443 1034 470">Avfallskod: 17 09 02*</p> <p data-bbox="767 497 1238 562">Mängd: I byggnaden finns sammanlagt 4 äldre lysrörsarmaturer.</p>

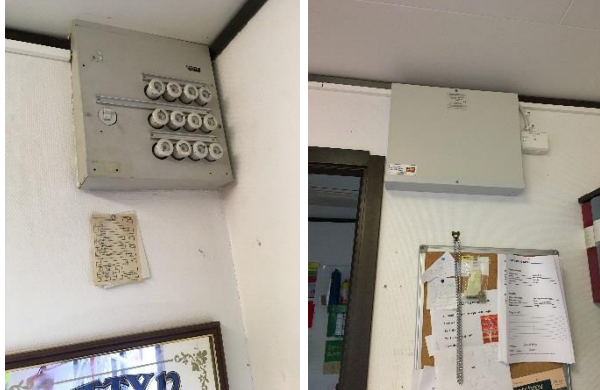
Elavfall finns i normal utsträckning i byggnaden, exempelvis proppskåp, elcentral, och belysningsarmaturer. Allt elavfall betraktas som farligt avfall och ska gå till yrkesmässig förbehandling på godkänd anläggning.

Kabel och installation bedöms vara äldre än från 1990-talet och innehåller därmed farliga ämnen som ftalater/ mjukgörare som gör att avfallet klassas som farligt avfall.

<p data-bbox="197 1760 384 1794"><i>Elinstallationer.</i></p>	<p data-bbox="852 1402 1150 1435">Avfall: Elavfall och kabel</p> <p data-bbox="852 1458 1241 1525">Hantering: Allt elavfall betraktas som farligt avfall.</p> <p data-bbox="852 1547 1203 1581">Avfallskod: Kabel: 17 04 10*</p> <p data-bbox="852 1603 1166 1671">Mängd: Ej mängdat, finns generellt i byggnaden.</p>

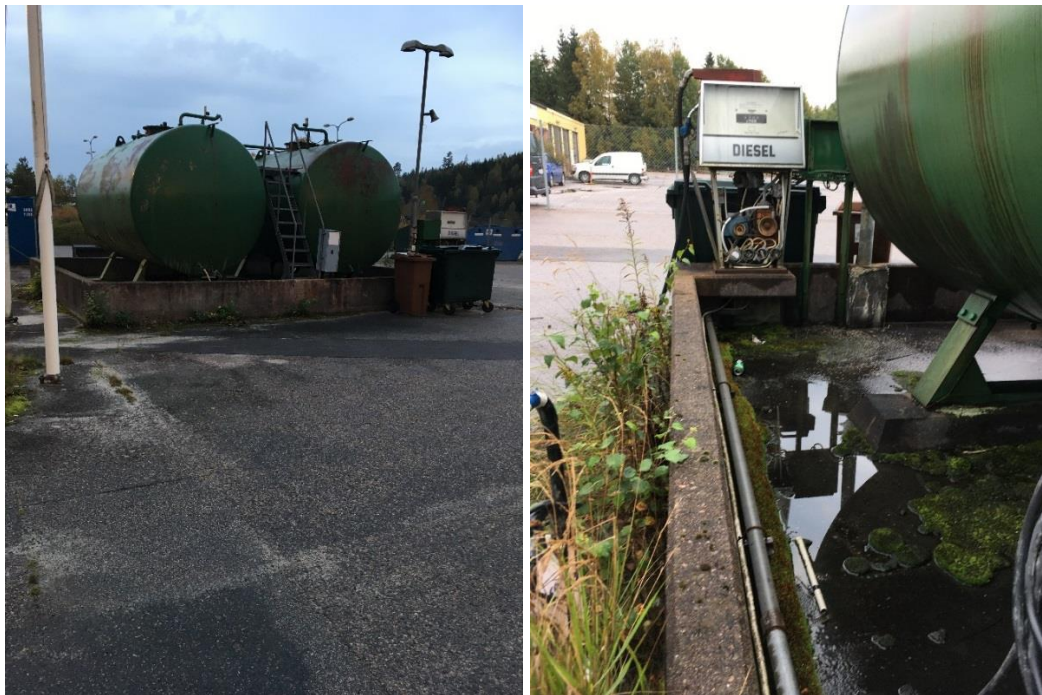
Betonginvallning för dieselcisterner.

Analyserade prov från betonglagret 0-1 cm från ytan innehåller både alifater och aromater med halter över KM. Med tanke på provtagningsmetodiken som medför både urlakning och uppvärmning av provet bedöms halten av aromater i betongen vara på eller över gränsen till MKM.

Betongprover på 5 – 7 cm från ytan är ren från både alifater och aromater och är även ren från BTEX och PAH.

Bortsett från översta ytan är analyserade betongprover fria från föroreningar av olja, BTEX och PAH. För att kunna använda betongmassor som rena massor rekommenderas att avlägsnas ca 10 mm från ytan med hjälp av slip eller fräs. Det avverkade materialet tas hand om som förorenade massor.

Innan borttransport av cisternerna behöver det säkerställas att de är tömda och rengjorda.

Innan rivning av invallningen behöver invallningens avlopp kontrolleras för eventuell oljeavskiljare under mark. Eventuellt behöver kompletterande jordprover tas ut för att säkerställa att inga otätheter/ läckage kring avloppet och eventuell oljeavskiljare har förekommit.

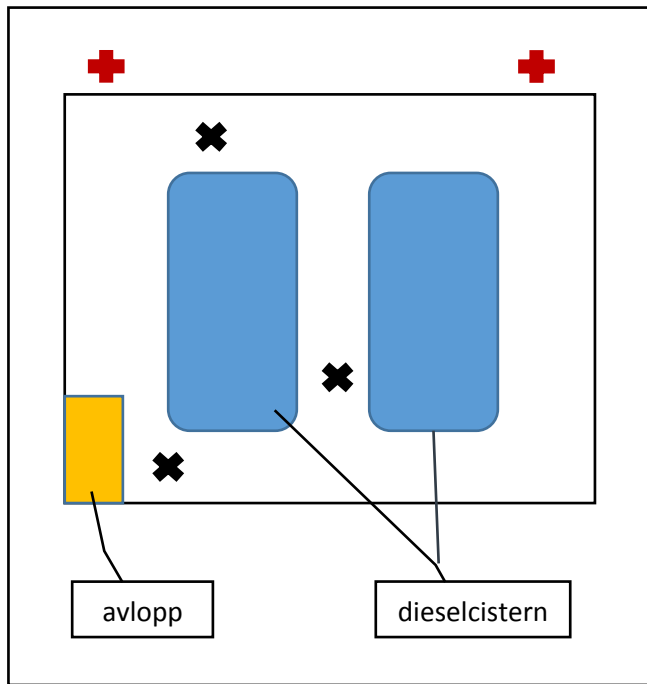
Tre betongkärnor togs ut med hjälp av 60 mm diameter hålsåg. En av betongkärna borrades genom hela betonginvallningen med ett djup på 29 cm. De två andra kärnor borrades till 12 cm respektive 10 cm djup och ej genom hela betongplattan.

*Provtagningsplan: Provtagningspunkter är markerade med svart x.
Markprovtagning av annan konsult är markerade med röd +.*
