BUAGÄRDE 1:2 - Inspektionsrapport 2019-10-09

Inspektion av Massoptimerings anläggning genomförd av Camilla Landén, Linda Ternström från miljöenheten och Mikael Rahm, Jävsnämnden

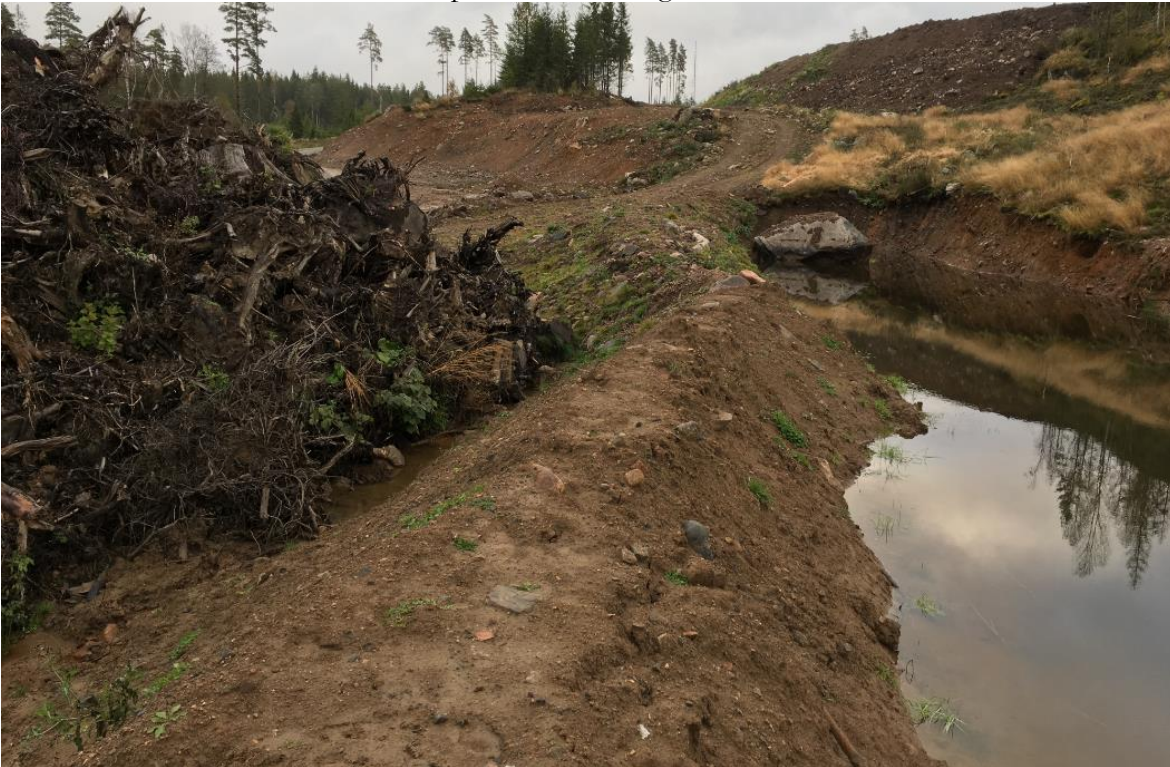
- Bommen in till området var stängd men inte låst
- Sedimentationsdammen verkar nu fungera väl. Se bilaga 1, bild 1 -3
- Bäckan har återställts. Se bilaga 1, bild 4 – 5

Bild 1 Sedimentationsdamm intill depå för återvinning av stubbar

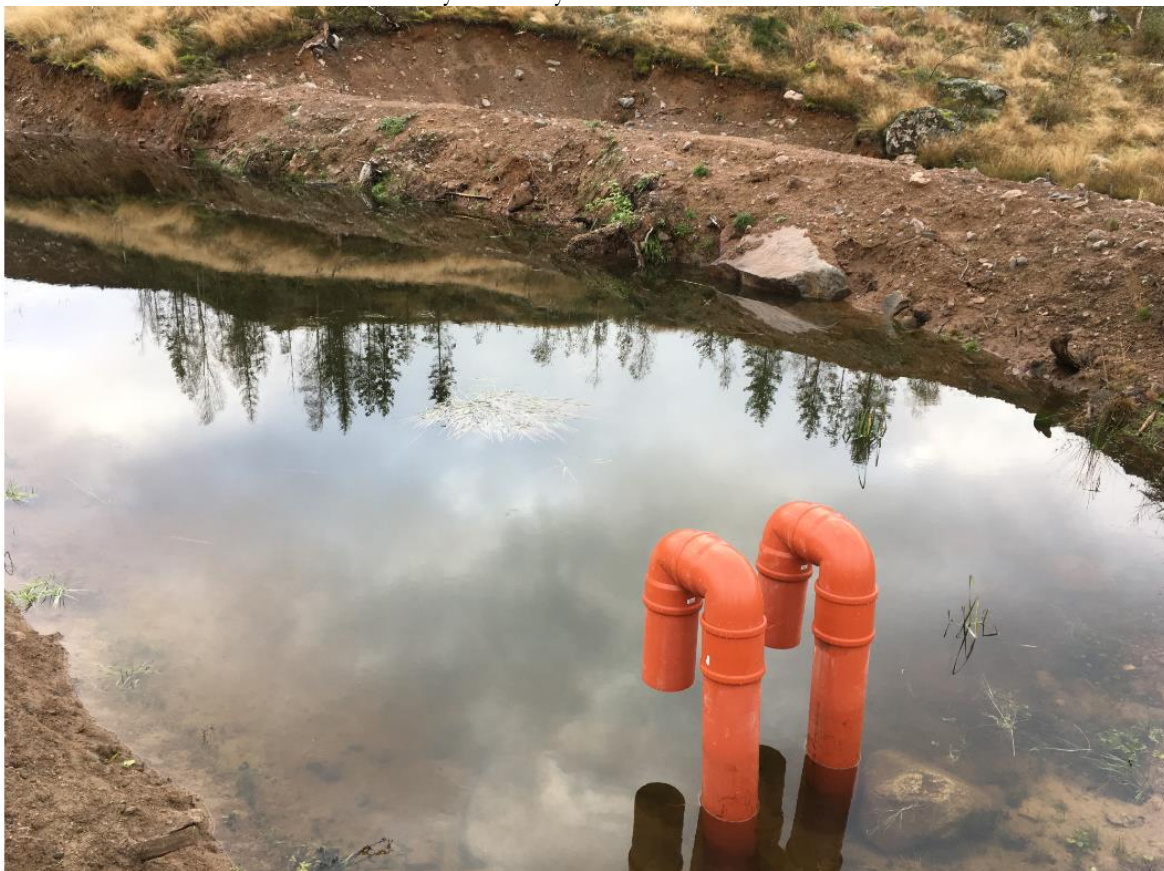
Bild 2 Sedimentationsdamm - överfyllnadsskydd

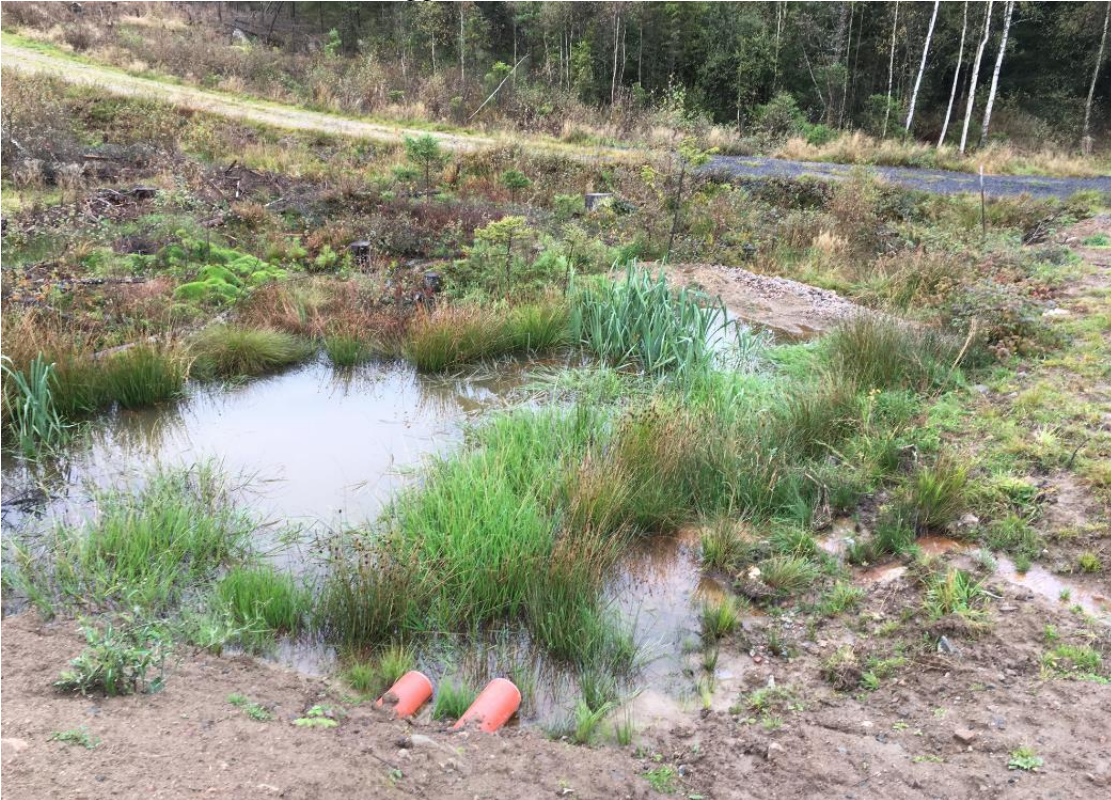
Bild 3 Sedimentationsdamm utlopp

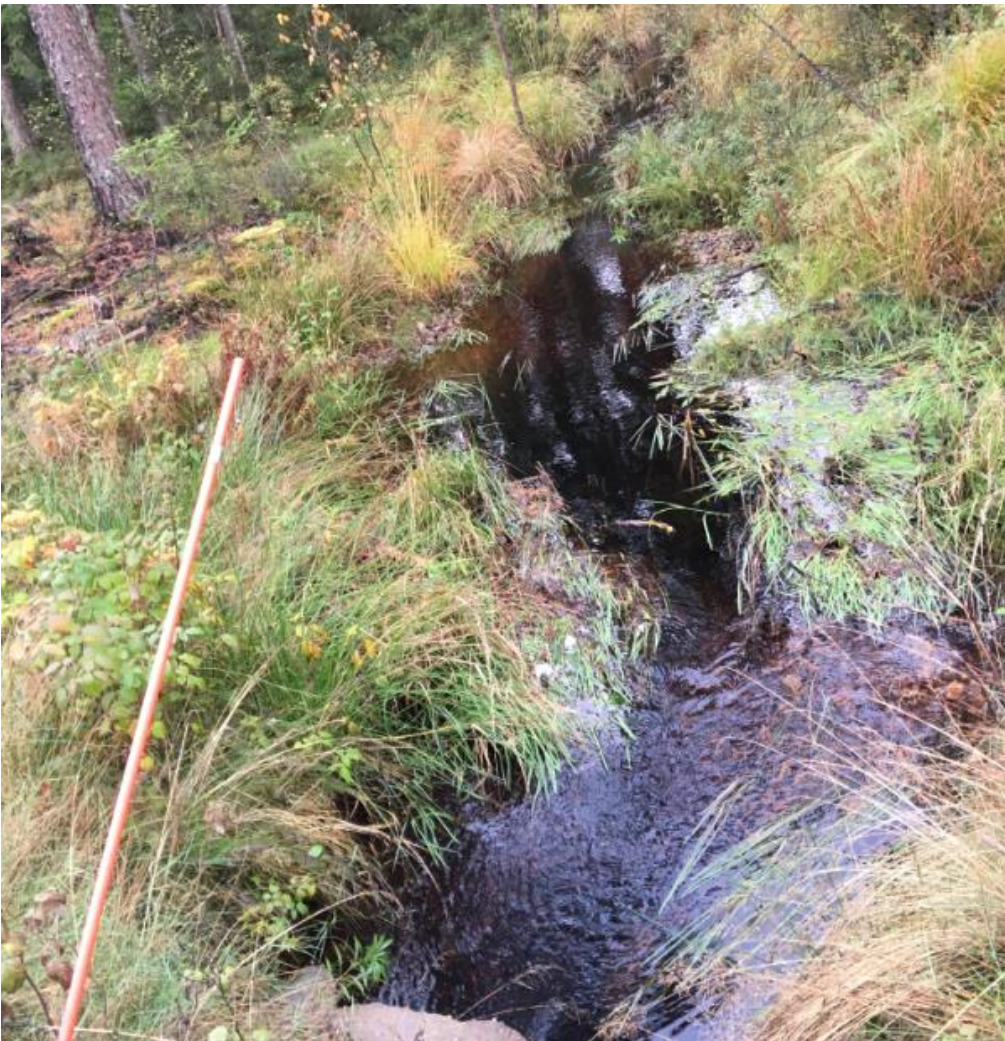
Bild 4 Gruset i bäcken är nästan borta - ok

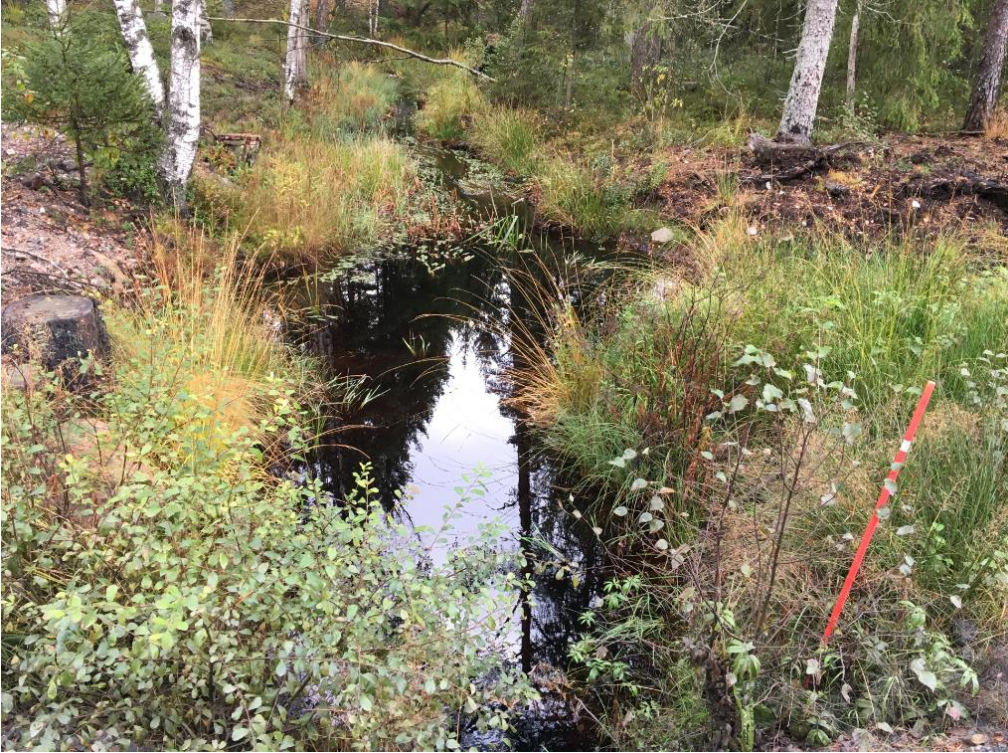
Bild 5 Utflöde ner mot damm. Även här är gruset som låg i bäcken borttaget. Ok.

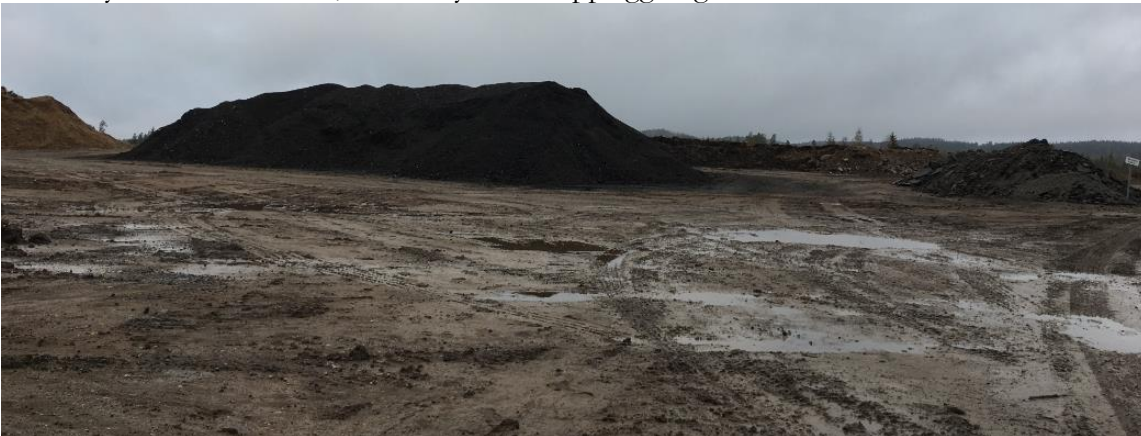
- Vid inspektion högst upp på åsen noteras att området nu är plant och fast – lämpat för uppläggning av återvinningsbara massor, Se bilaga 1 bild 6 – 7

Bild 6 Vy mot Råssa. Plana, körbara ytor för upplägning av massor.

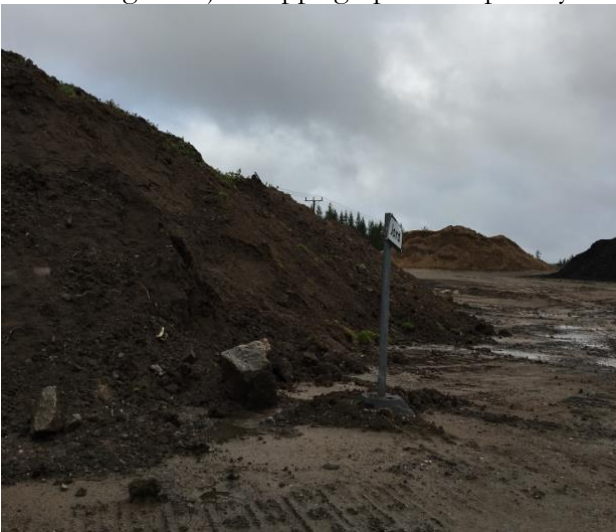
Bild 7 Hög med jord upplagd på åsens plana yta.

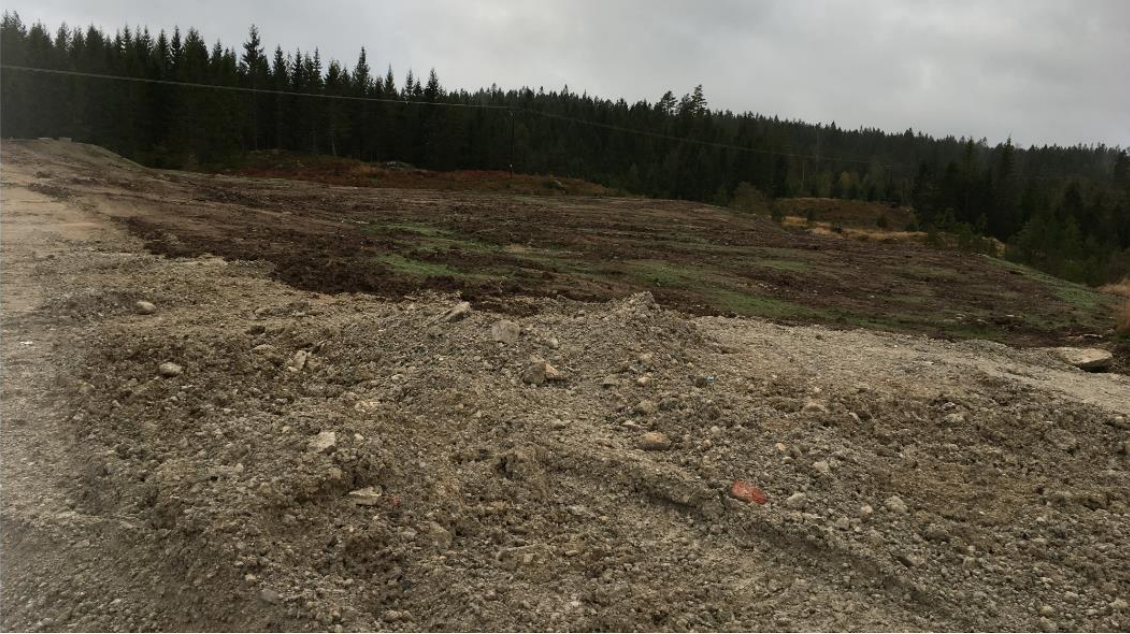
- Den lösa slänt som rasat ner mot bäcken har planats ut och man har sått gräs. Se bild 8
- Vallen mot Boråsvägen ser ut att ha byggts upp med jord se bild 9 och 10. Enligt den geotekniska utredning utförd av Geoverkstan 2019-02-03 som redovisats för Samhällsbyggnadsnämnden skulle vallarna byggas upp med hjälp av uppstickande berg, komprimerade moränmassor eller restbetong. Miljöenheten förutsätter att vallen byggts med material som motsvarar de krav som ställts i den geotekniska utredningen.

Bild 8 Vy mot motorvägen. Den lösa slänten har planats ut och beströtts med gräs.

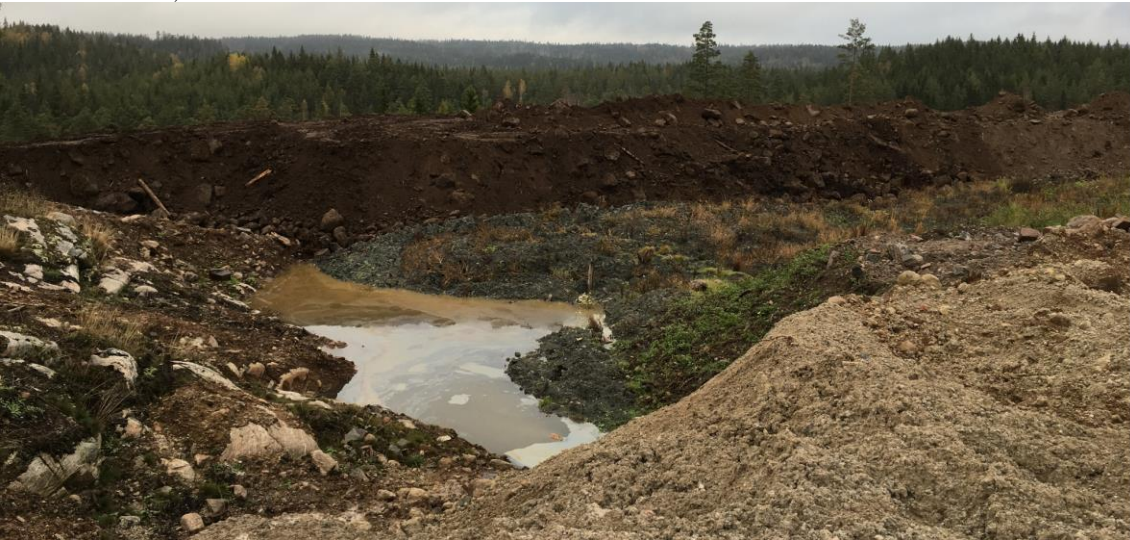
Bild 9 Vall av jordmassor A

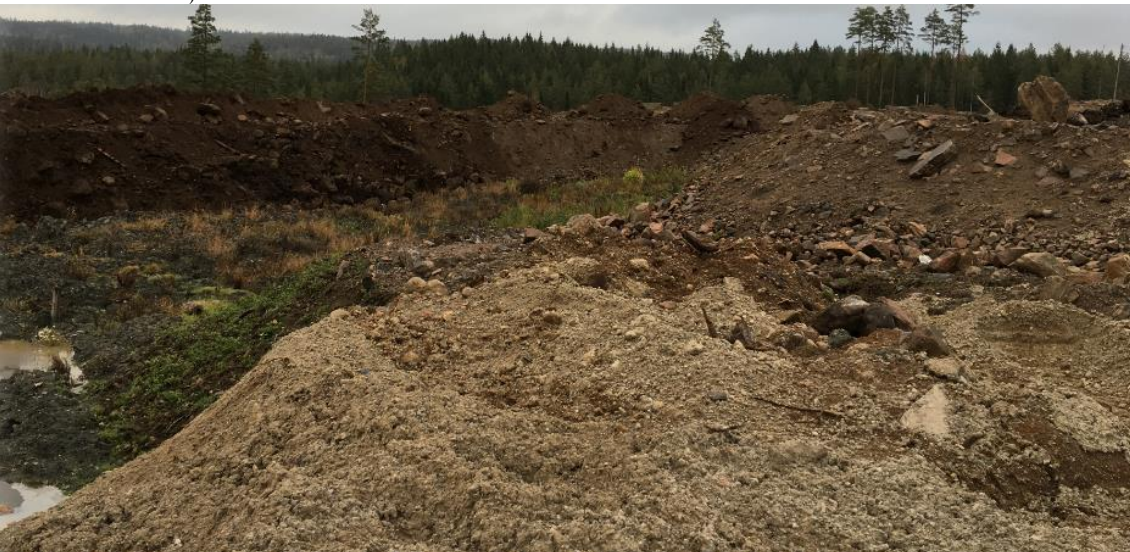
Bild 10 Vall av jordmassor B

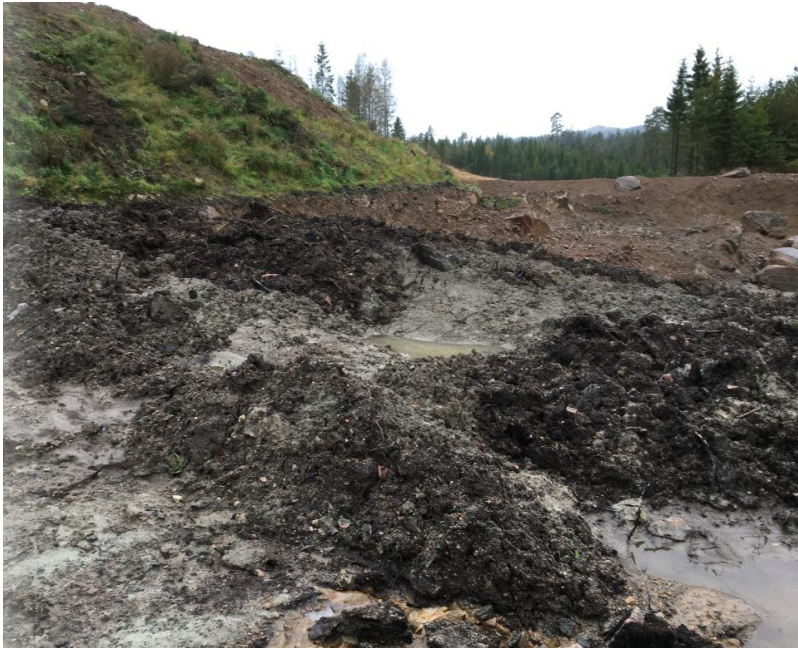
- Nylagda lermassor noterade på nivå 2. Se bild 11
- Det ser ut att finnas två ”hål” för utfyllnad – vilken typ av material ska föras dit? Är etapp 1, 2 och 3 klara när det jobbet är klart?

Bild 11 Lermassor upplagda på nivå 2 intill hål för fyllnad.

Massoptimering ombeds förklara de upplagda lermassorna på nivå två samt hur man avser fylla de sista hålen vad gäller etapp 1, 2 och 3.

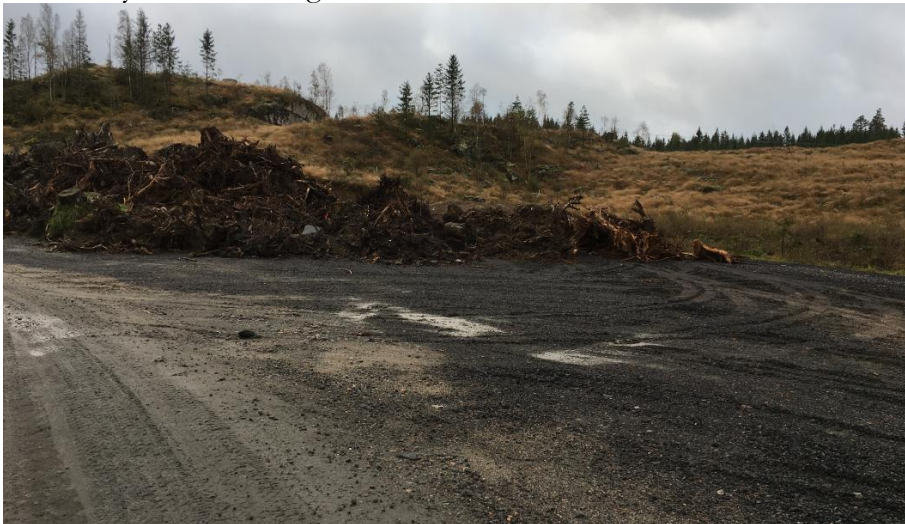
Bild 12 Vy mot motorvägen från nivå 1

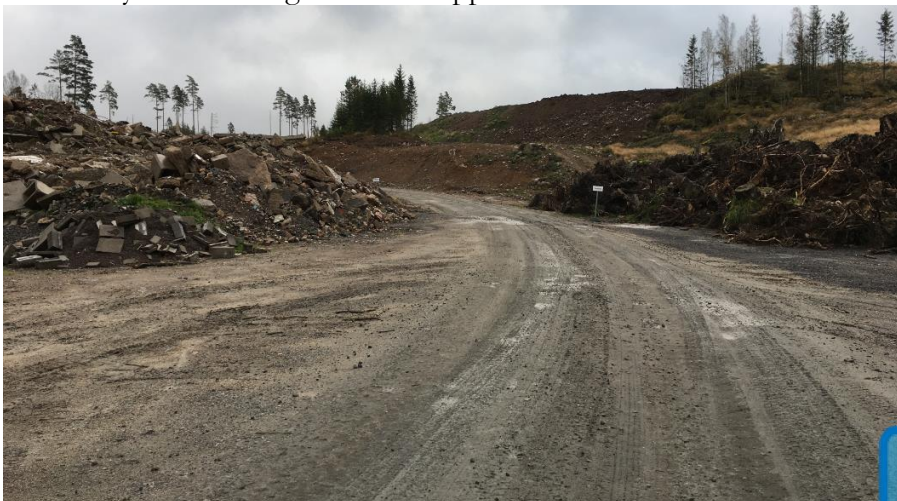
Bild 13 Vy mot inre väg som leder upp till nivå 3.

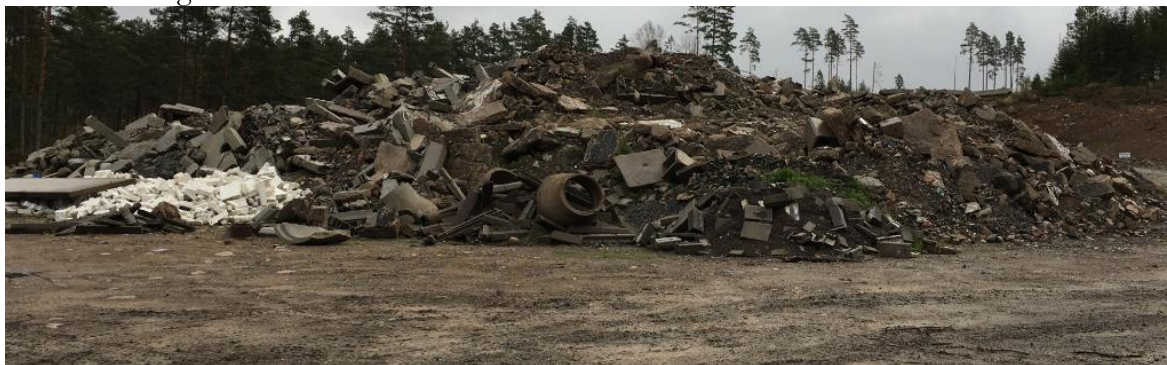
Bild 14 Betongrester

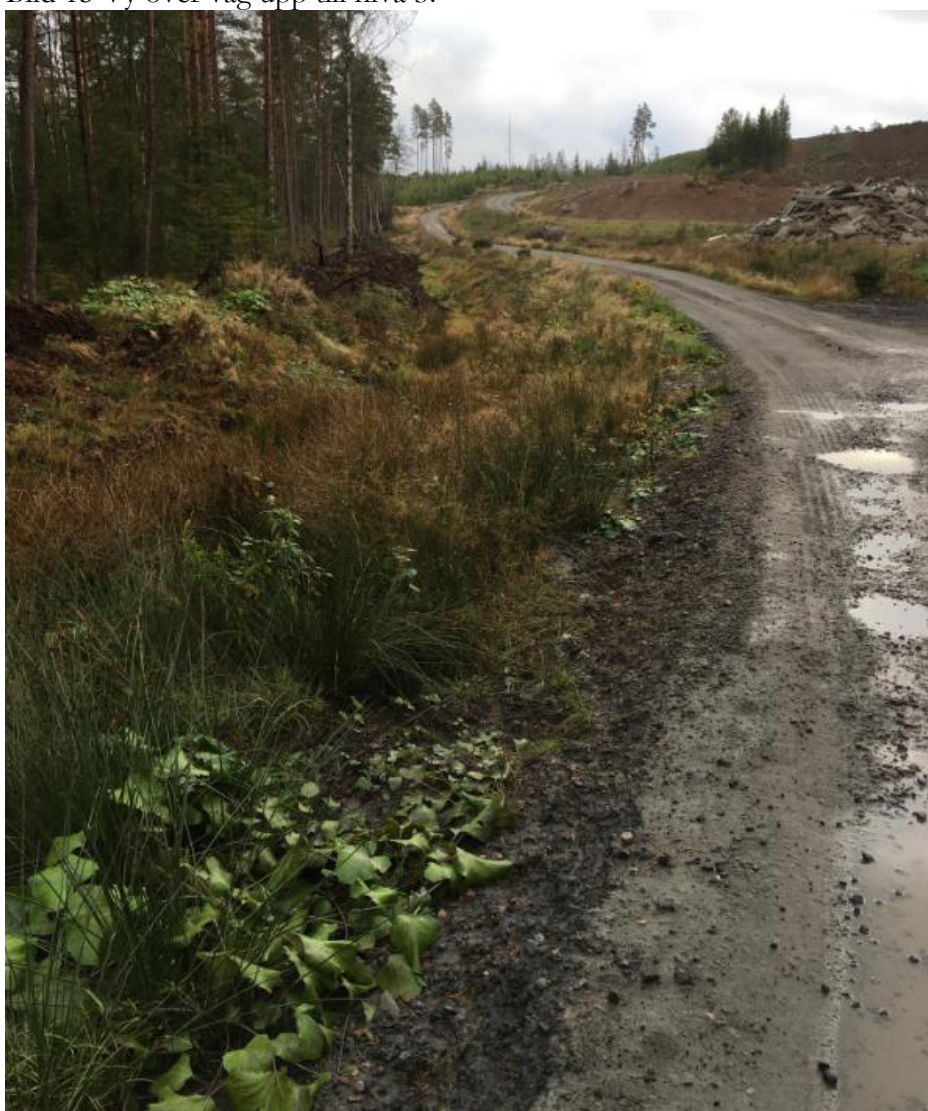
Bild 15 Vy över väg upp till nivå 3.
