Beställare: Bollebygds kommun

Bergteknisk besiktning inom detaljplan Erikstorp 1:4, Bollebygds kommun

UG17165
2017-11-01
-

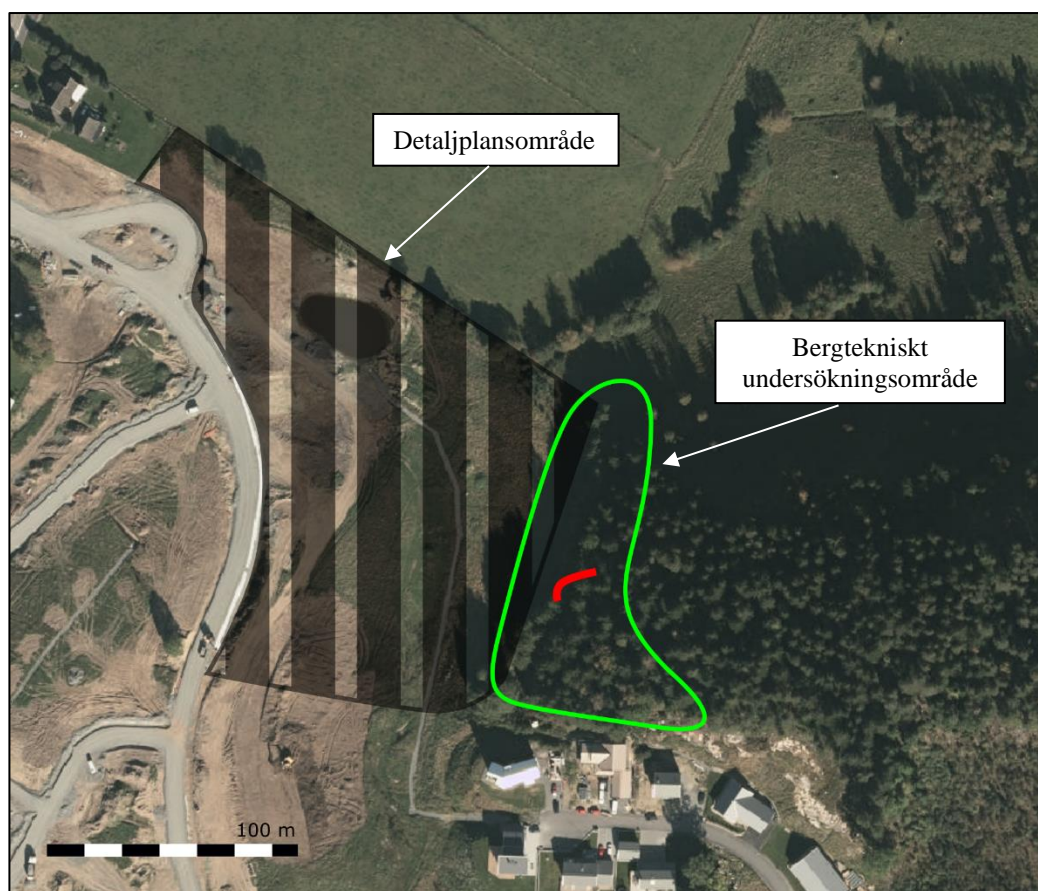
Endast en bergslänt anses kunna påverka detaljplansområdet och består av en ca 6 meter hög naturlig bergslänt som successivt blir lägre österut (se karta, figur 1). Bergslänten ligger ca 10 meter innanför skogskränet och är generellt massiv med stor-medelblockiga partier. Stabiliteten i bergslänten bedöms allmänt god givet avståndet till detaljplansområdet, med undantag för en sträcka om ca 1 meter längs krönet på bergsläntens västligaste del (figur 2 & 3).

Figur 1: Översiktskarta över området. Det undersökta området innanför skogskränet (grön heldragen linje) karakteriseras av blockig moränjord med mindre bergslänter som ställvis går i dagen. Endast en bergslänt bedöms kunna påverka detaljplansområdet (ungefärligt läge markerat med rött sträck i kartan).

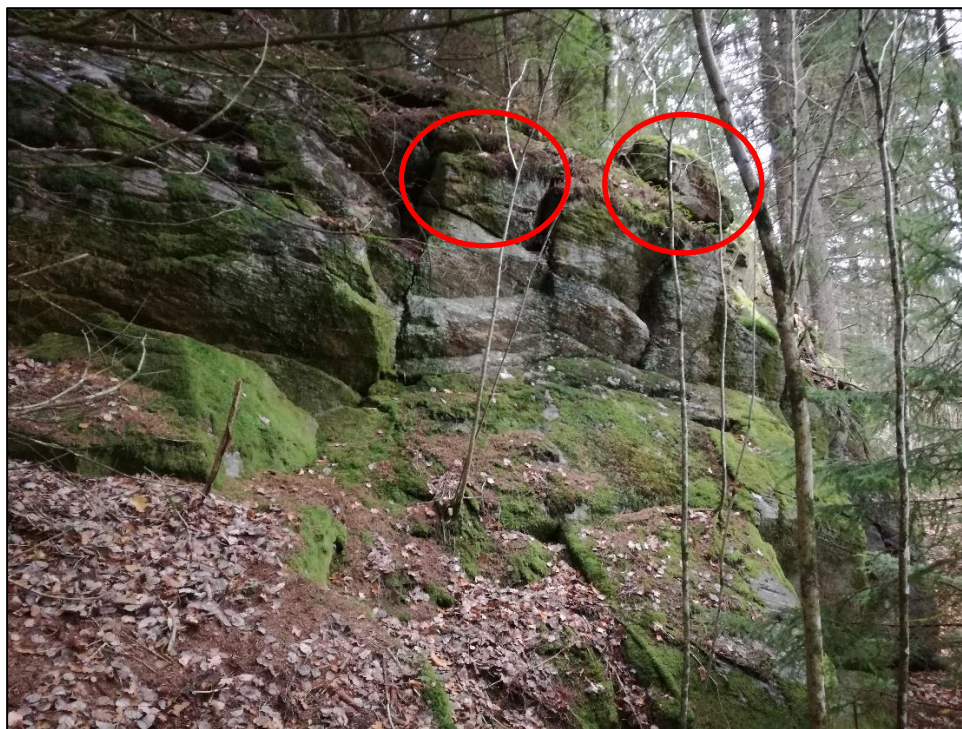
Figur 2: Bergslänten ligger ca 10 innanför skogskränet som ansluter till detaljplansområdet. Stabiliteten i skärningen anses allmänt god givet avståndet till planerad byggnation. Bergrensning rekommenderas för block markerade med röd cirkel i bilden.

Vegetations- och bergrensning rekommenderas i partierna markerade i figur 2 & 3 för att säkra detaljplansområdet från blocknedfall. Åtgärden bedöms vara okomplicerad och kunna utföras av beställaren, förutsatt att bergsakkunnig tillkallas efter utförd åtgärd för efterinspektion.
