Beställare: Bollebygds kommun

# Bergteknisk besiktning inom detaljplan Erikstorp 1:4, Bollebygds kommun

UG17165  
2017-11-01  
-

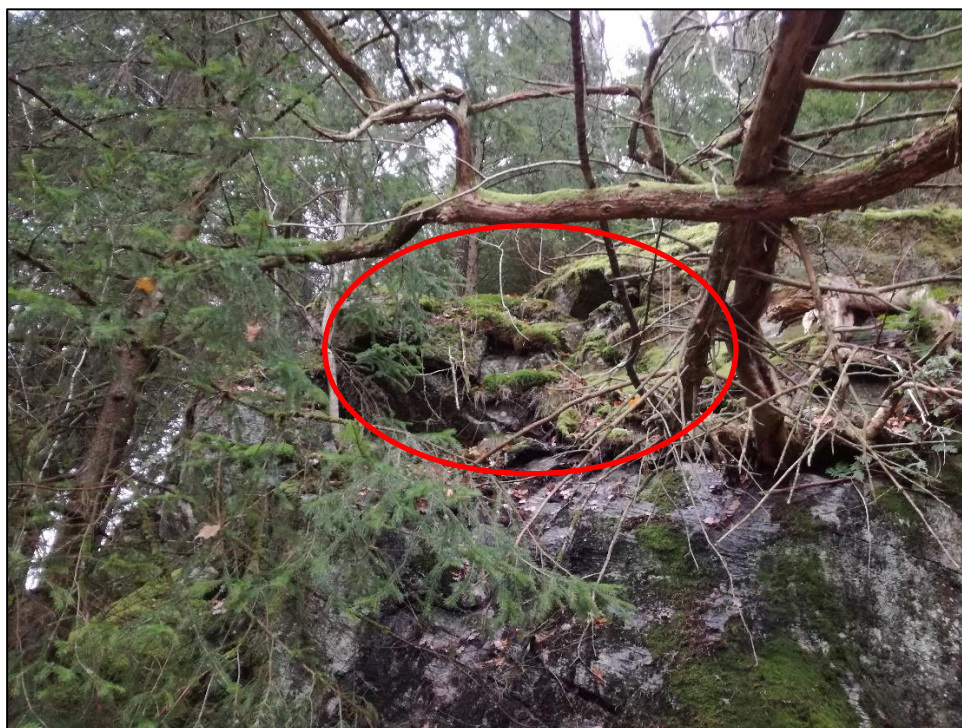
**Figur 3:** Bergslänten i figur 1 sedd nedifrån. Bergrensning rekommenderas i markerat parti, det större blocket är detsamma som i högra markeringen i figur 1.

Vegetations- och bergrensning rekommenderas i partierna markerade i figur 2 & 3 för att säkra detaljplansområdet från blocknedfall. Åtgärden bedöms vara okomplicerad och kunna utföras av beställaren, förutsatt att bergsakkunnig tillkallas efter utförd åtgärd för efterinspektion.

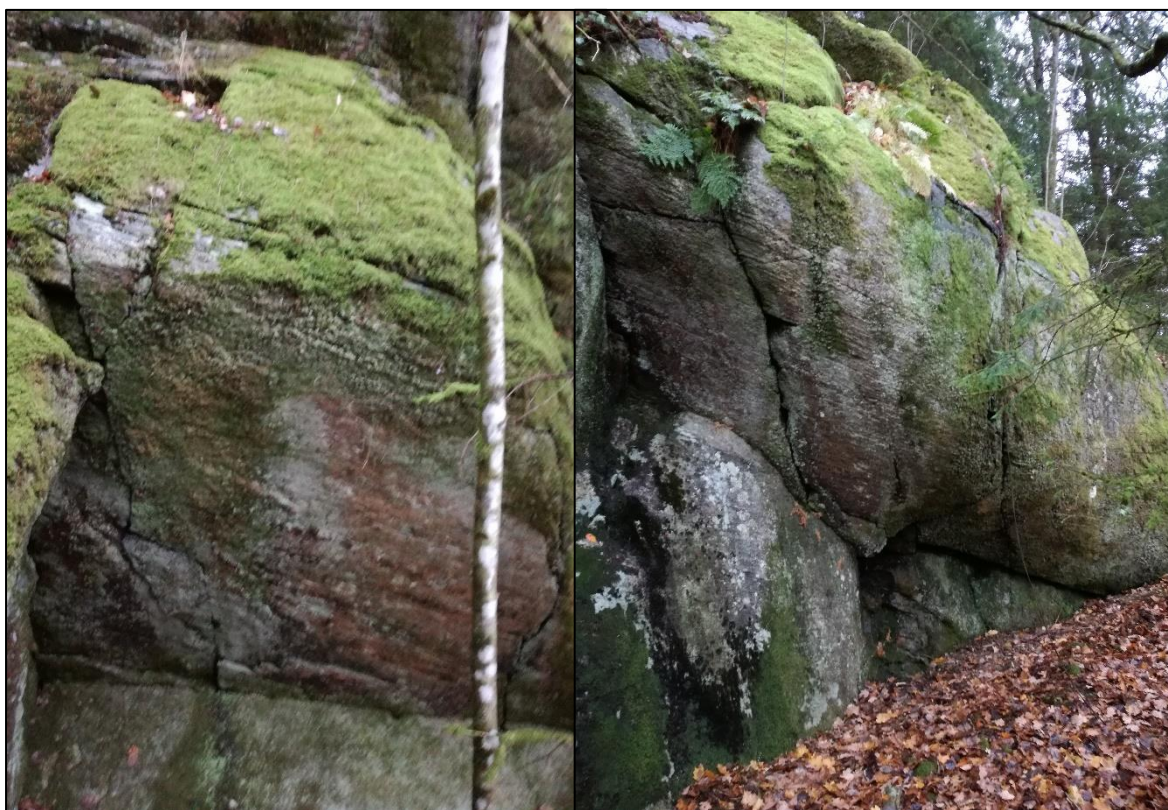
**Figur 4:** I bergsläntens nedre västra del förekommer 2 st block där bergförstärkning rekommenderas om området för den tilltänkta byggnationen utökas till ett avstånd mindre än 5 meter från bergsläntens fot. Enligt nuvarande detaljplan bedöms dessa åtgärder inte behövas då avståndet till detaljplansområdet ger ett tillräckligt säkerhetsavstånd.

Skulle området för byggnationen utökas till ett avstånd mindre än 5 meter från foten av bergslänten rekommenderas ytterligare bergförstärkande åtgärder av typ bergförstärkningsbult för att säkra upp 2 st block (figur 4). Enligt den nuvarande detaljplanen bedöms dessa dock inte utgöra någon fara för den tilltänkta byggnationen och behöver således inte åtgärdas.
