GEOTEKNISK OCH MILJÖTEKNISK BEDÖMNING

PRÄSTÄNGEN (PRÄSTGÅRD 1:5)
BOLLEBYGDS KOMMUN

UPPRÄTTAD: 2026-04-02

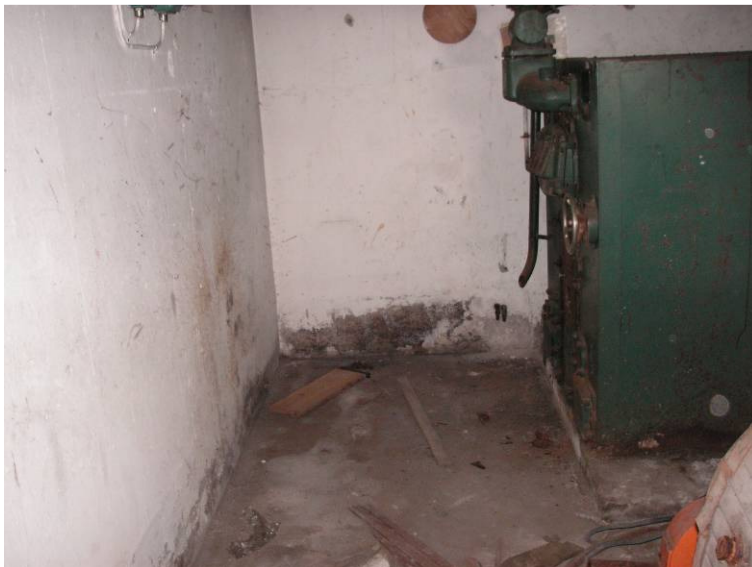
Oljetank i pannrum

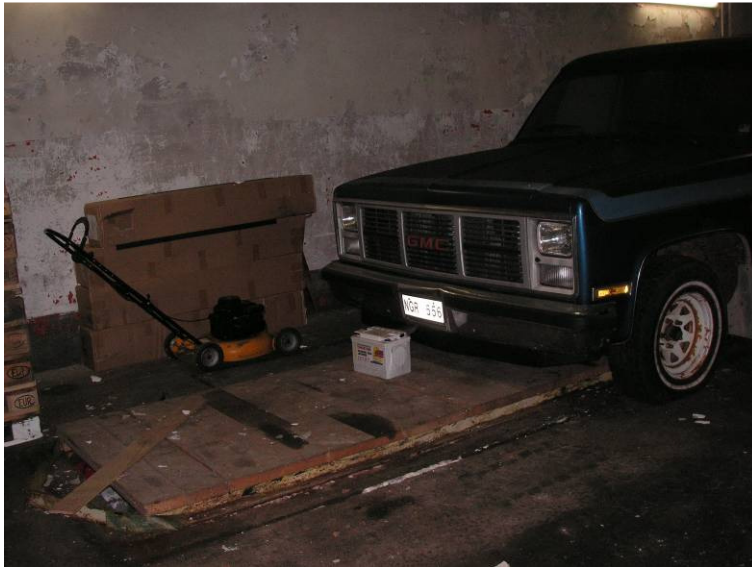
Smörjgrop i fd verkstaden
(igenlagd)

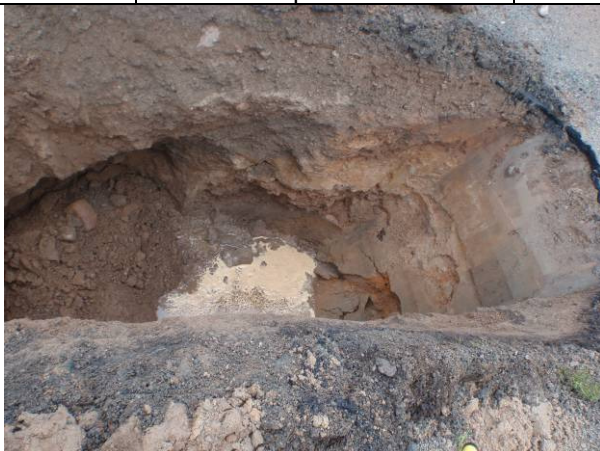
Punkt nr.	Nivå	Jordart	Anmärkningar	Prov	Analyser*
1108	0-0,05	F/Asfalt		0-0,05	
Provgrop	0,05-2	Sa		0,05-0,5	
				0,5-1	Metaller, Olja, PAH
			Grundvatten sipprar in på 1,5 m djup	1-1,5	
			Gropen får stå öppen en timme för att grundvatten ska samlas och prov kunna uttas.	1,5-2

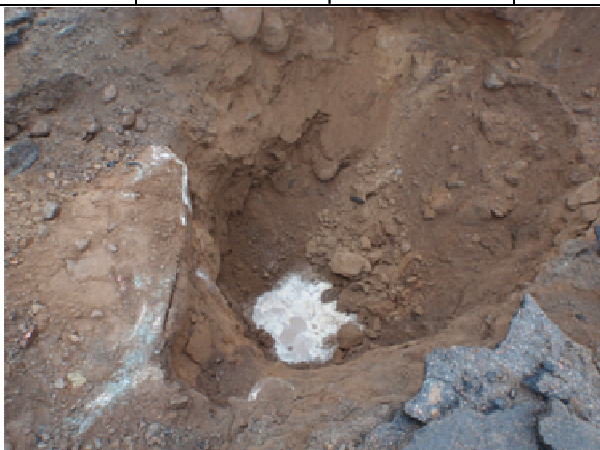
1109	0-0,03	F/Asfalt		0-0,03	
Provgrop	0,03-0,5	Sa		0,03-0,5	
	0,5-2	st Sa	Större stenar/block	0,5-1	
			Större stenar/block	1-1,5	
			Större stenar/block Grundvatten på 1,80 m djup. Kunde utta prov direkt.	1,5-2

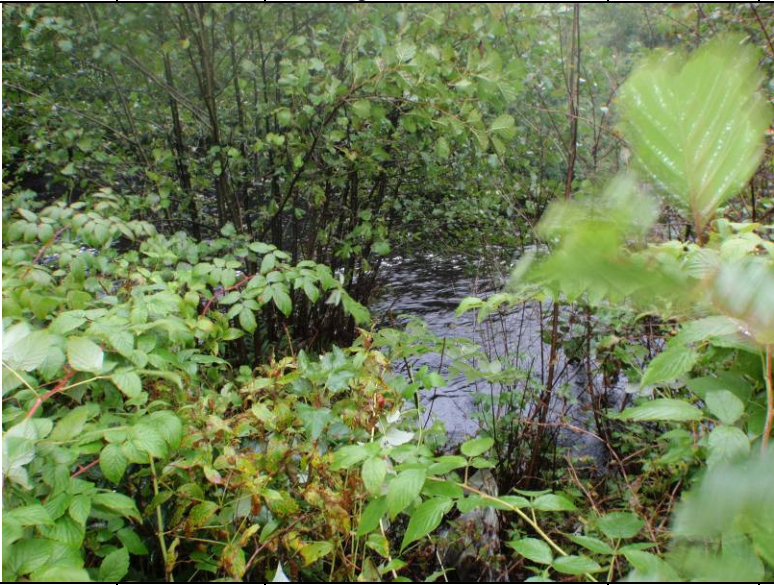
Punkt nr.	Nivå	Jordart	Anmärkningar	Prov	Analyser*
1110 Sediment	0-0,2	grSa	Stark lukt av petroleumprodukt. Inslag organiskt material		Metaller, Olja, TOC
