# **Dagsljusutredning för särskilt boende för äldre, norr om Rävaberget**

Bollebyggds kommun

Datum: 2026-02-19

Konsult: Norconsult AB

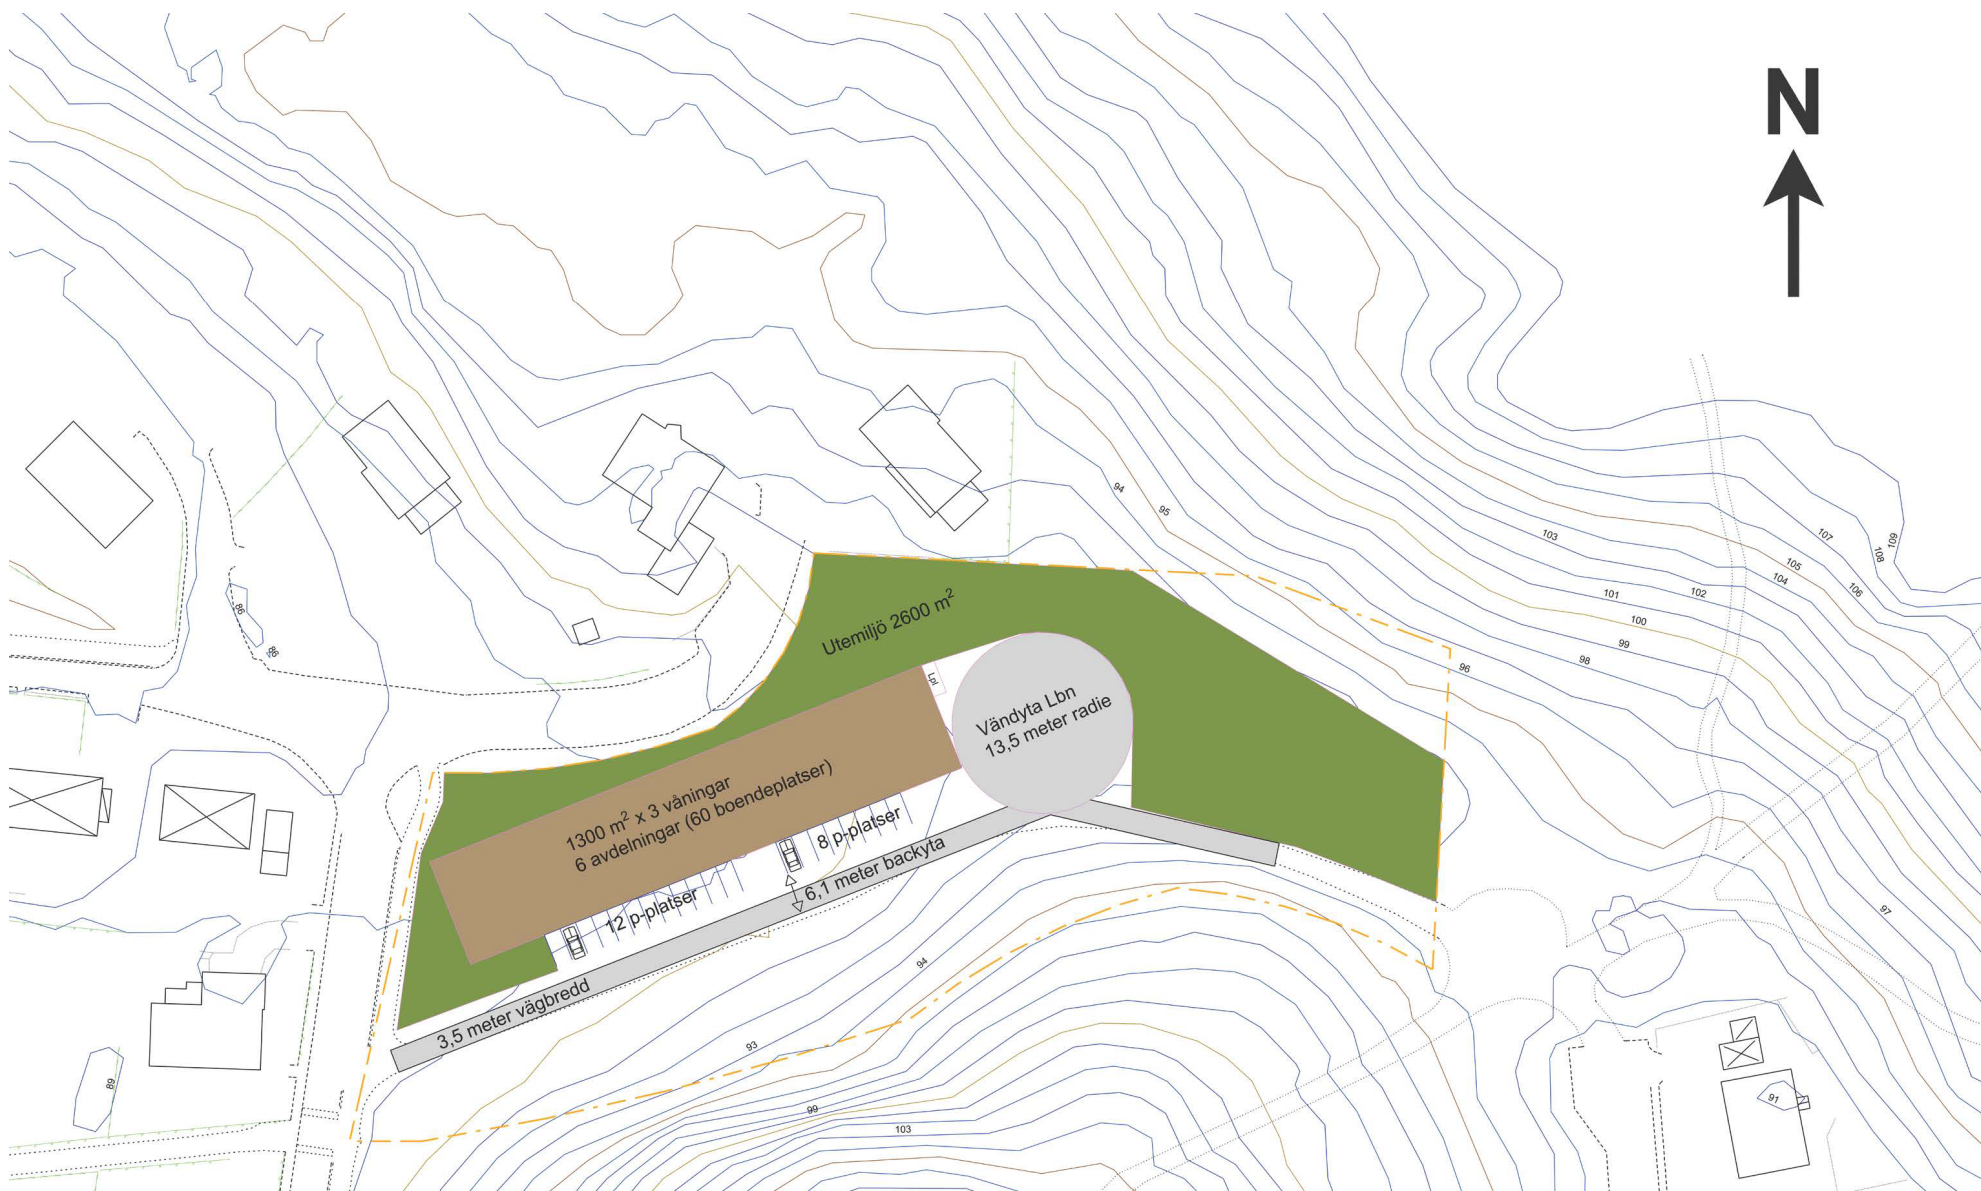
Figur 2: Scenario 60 boendeplatser.

De presenterade scenariona i figur 2 och 3 är endast en *möjlig* utformning, i slutändan kan dock det särskilda boendet komma att se annorlunda ut. Syftet med dessa scenarion är endast att säkerställa att verksamheten ryms på platsen.

I scenariot med 60 boendeplatser bedöms en byggnad enligt angivna standardmått rymmas inom den angivna tomten. I det scenariot klaras en större utemiljö (2600 m<sup>2</sup>) än de kravställda 1000 m<sup>2</sup>. Trafikytor som 20 parkeringsplatser, vändplats för lastbilar, lastplats och internväg bedöms klaras inom tomten. Övrig infrastruktur som sophus och dylikt bedöms kunna inrymmas då utemiljön är långt större än de kravställda 1000 m<sup>2</sup>. Se figur 2 för resultat.

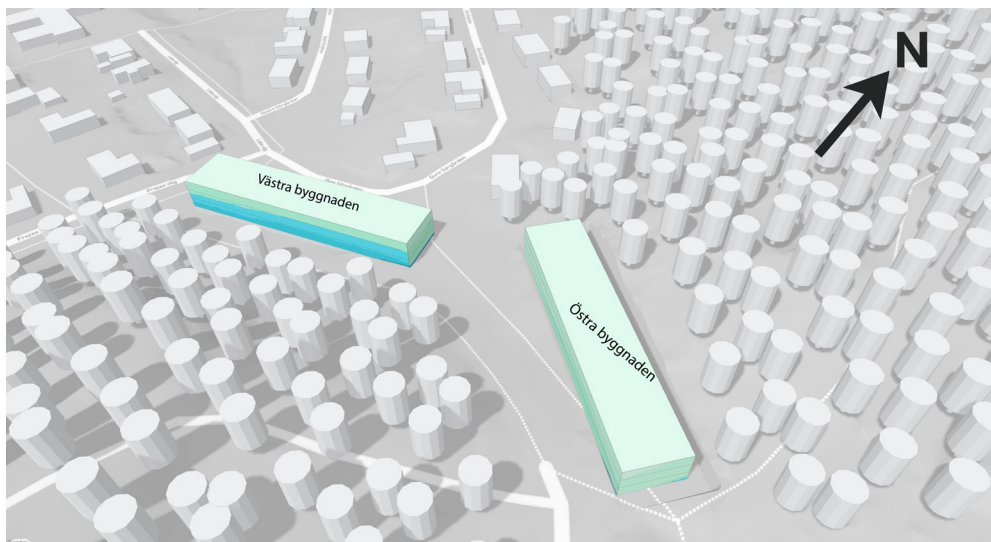
Figur 4: Dagsljusstudie scenario 120 boendeplatser, vy nordväst. Fasader som vetter mot skogsområden / träd påverkas och har en sämre dagsljusstillgång. Den västra byggnadens södra fasad har en sämre dagsljuspotential än resterande fasader på byggnaden.

I scenariot med en tätare skog (figurer 4, 5, 6, 7) ses försämrade dagsljusförhållanden på den västra byggnadens södra fasad, samt den östra byggnadens kortsida mot norr. I detta scenario bör man undvika att skugga lägenheter på våning 1 och 2 (västra byggnaden) med loftgångar, balkonger samt vid behov arbeta med större fönsterarea. På den östra byggnadens norra fasad gäller samma rekommendationer, dock bedöms det svårt att uppnå dagsljuskraven på västra delen av våning 1 och 2.

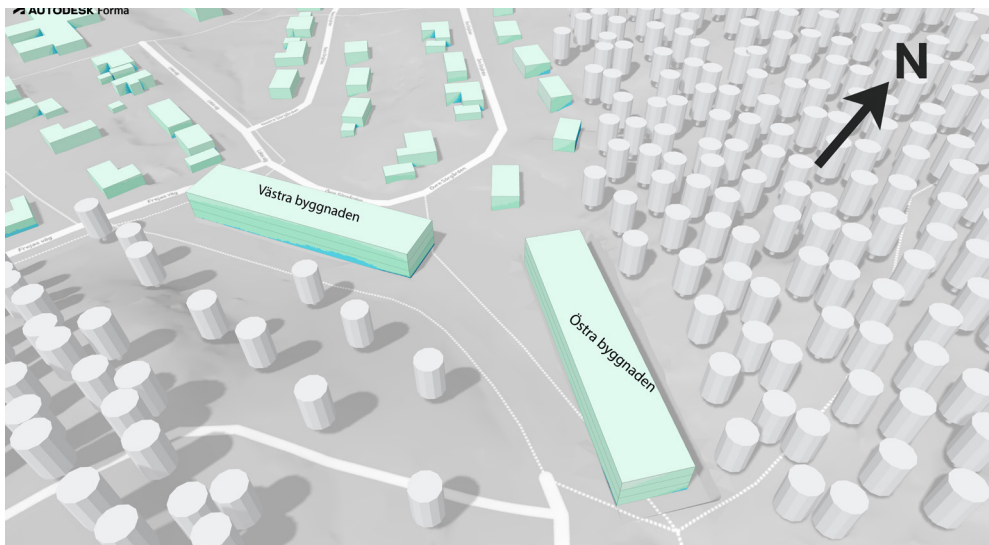
Figur 8: Dagsljusstudie scenario 120 boendeplatser med glesare skogsområde, vy nordväst. Samtliga fasader har goda dagsljusförhållanden. Obs dagsljusresultat för den östra byggnadens östra fasad mot berget och skogen behandlas i figur 10 - 13.

I scenariot med en glesare skog (figurer 8, 9) i anslutning till byggnaderna ses goda dagsljusförhållanden på de båda byggnadernas fasader och är den mest effektiva åtgärden för att skapa goda dagsljusförhållanden.
